CLIENTE

Cliente
BANCO BRADESCO FINANCIAMENTOS S

DADOS DO VEÍCULO

PLACA	CHASSI	CHASSI BIN	MARCA/MODELO	
ANO FABRICAÇÃO	ANO MODELO	MOTOR BIN	FIAT PUNTO ELX 14	COR
2007	2008		MOTOR OBSERVADO	PRATA
COMBUSTÍVEL			KILOMETRAGEM	RENAVAM
ALCOOL/GASOLINA			INACESSÍVEL	
CIDADE VISTORIA	ESTADO VISTORIA	UF VISTORIA	PATIO VISTORIA	
PAULISTA	PE	PE

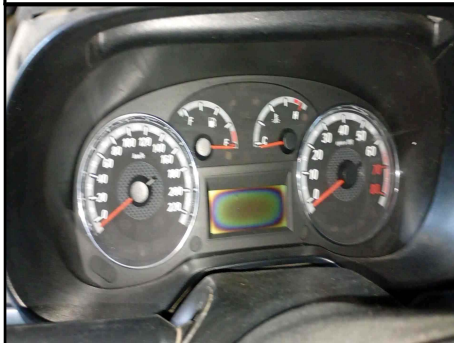
HODÔMETRO DANIFICADO(A)
CAIXA DE ESTEPE DANIFICADO
LATERAL DIREITA DANIFICADO
LATERAL ESQUERDA DANIFICADO
LONGARINA TRASEIRA DIREITA DANIFICADO
LONGARINA TRASEIRA ESQUERDA DANIFICADO
CAIXA DE AR/ SOLEIRA ESQUERDA DANIFICADO(A)
CAIXA DE AR/SOLEIRA DIREITA DANIFICADO(A)
CAIXA DE RODA DIANTEIRA DIREITA DANIFICADO(A)
CAIXA DE RODA DIANTEIRA ESQUERDA DANIFICADO(A)
CAIXA DE RODA TRASEIRA DIREITA DANIFICADO(A)
CAIXA DE RODA TRASEIRA ESQUERDA DANIFICADO(A)
PAINEL CORTA FOGO DANIFICADO(A)

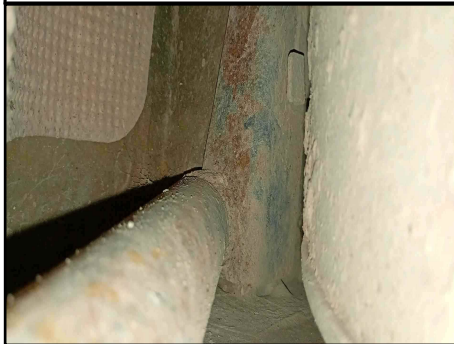
DANIFICADO
LONGARINA TRASEIRA ESQUERDA	 	DANIFICADO
LONGARINA DIANTEIRA DIREITA

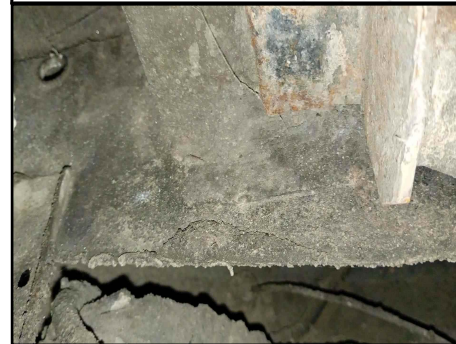
LONGARINA TRASEIRA DIREITA

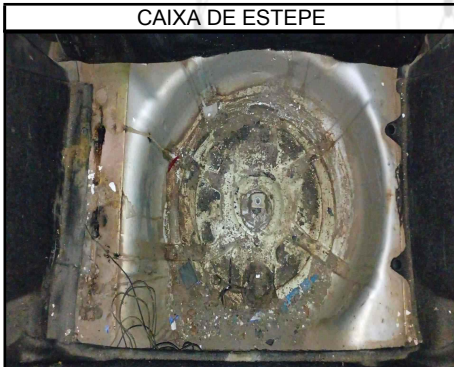
CAIXA DE ESTEPE

DANIFICADO
PAINEL TRASEIRO

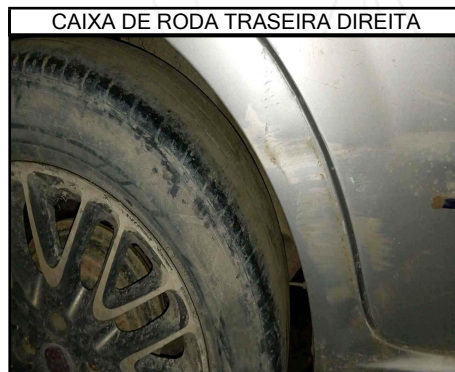
CAIXA DE RODA TRASEIRA DIREITA

DANIFICADO(A)
ASSOALHO CENTRAL DIREITO

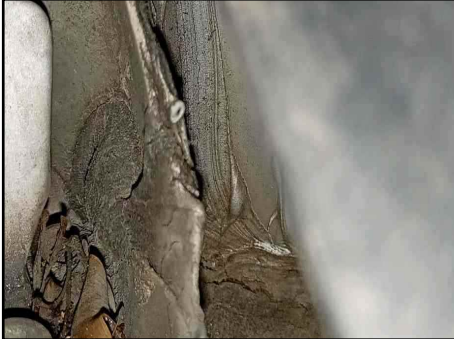
DANIFICADO(A)
CAIXA DE RODA DIANTEIRA DIREITA

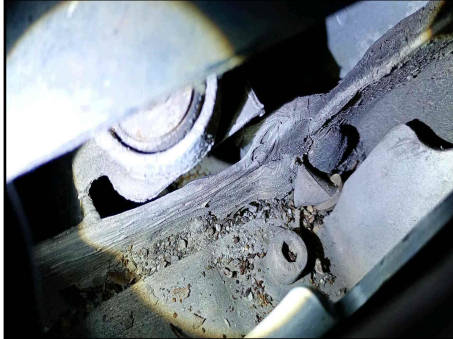
DANIFICADO(A)
CAIXA DE RODA DIANTEIRA ESQUERDA

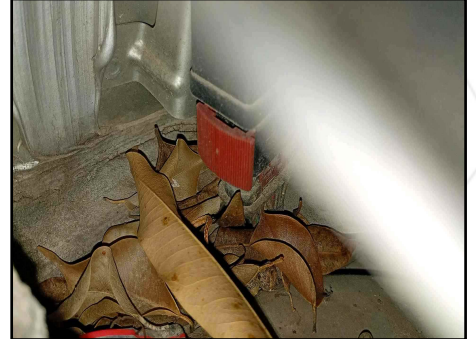
PAINEL CORTA FOGO

DANIFICADO(A)
PAINEL CORTA-FOGO

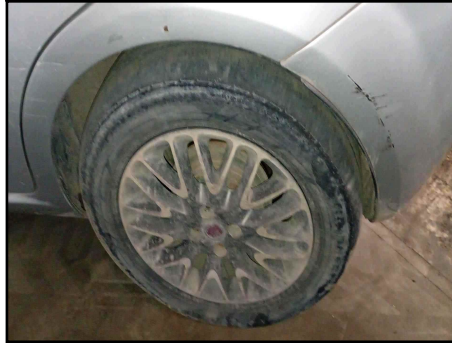
DANIFICADO(A)
CAIXA DE RODA TRASEIRA ESQUERDA
