Cliente  
**BANCO BRADESCO FINANCIAMENTOS S**

PLACA	CHASSI	CHASSI BIN	MARCA/MODELO	
			<b>VOLKSWAGEN POLO MCA</b>	
ANO FABRICAÇÃO	ANO MODELO	MOTOR BIN	MOTOR OBSERVADO	COR
<b>2020</b>	<b>2020</b>			<b>PRATA</b>
COMBUSTÍVEL			KILOMETRAGEM	RENAVAM
<b>ALCO/GASOL</b>			<b>INACESSÍVEL</b>	
CIDADE VISTORIA	ESTADO VISTORIA	UF VISTORIA	PATIO VISTORIA	
<b>GOIÂNIA</b>	<b>GO</b>	<b>GO</b>

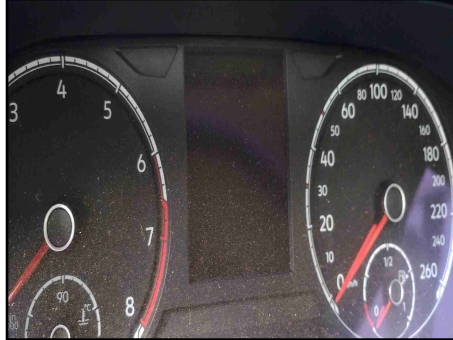
HODOMETRO

**HODOMETRO INACESSÍVEL**  
**CAIXAS DE AR - SOLEIRA DIREITA LEVES DANOS/REPAROS**  
**CAIXAS DE RODA TRASEIRA ESQUERDA LEVES DANOS/REPAROS**  
**CAIXAS DE AR - SOLEIRA ESQUERDA GRAVES DANOS/REPAROS**  
**PAINEL DIANTEIRO SUPERIOR GRAVES DANOS/REPAROS**

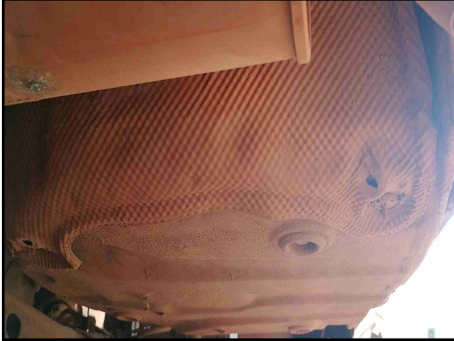
CAIXA DE ESTEPE - PAINEL TRASEIRO

CAIXA DE RODA TRASEIRA ESQUERDA

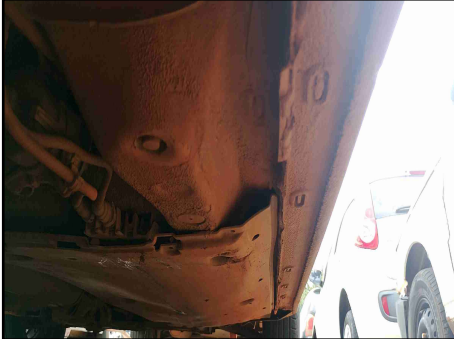
CAIXAS DE AR - SOLEIRA DIREITA

GRAVES DANOS/REPAROS
CAIXA DE AR / SOLEIRA DIREITA

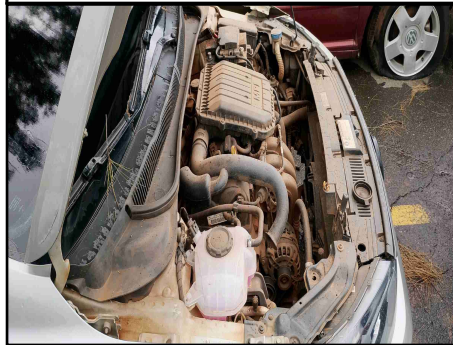
PAINEL DIANTEIRO SUPERIOR

LEVES DANOS/REPAROS
CAIXA DE ESTEPE - PAINEL TRASEIRO

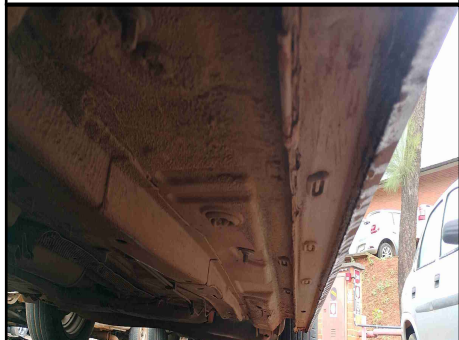
CAIXAS DE AR - SOLEIRA ESQUERDA

GRAVES DANOS/REPAROS
CAIXA DE AR / SOLEIRA ESQUERDA
