Cliente  
**CARBUY AUTOMOTIVE BUSINESS LTDA**

**DADOS DO VEÍCULO**

| PLACA | CHASSI | CHASSI BIN | MARCA/MODELO | |
|---|---|---|---|---|
| ANO FABRICAÇÃO | ANO MODELO | MOTOR BIN | <b>FORD/KA SE 1.0 HA</b> | COR |

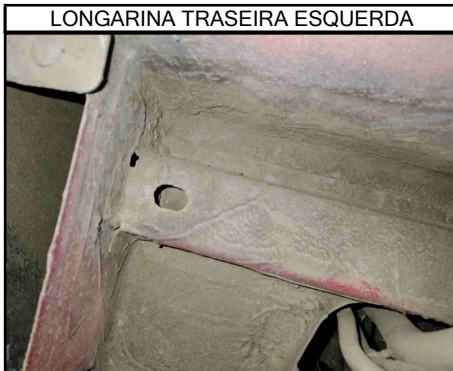
LONGARINA TRASEIRA ESQUERDA

**HODOMETRO INACESSÍVEL**  
**CAIXA DE ESTEPE - PAINEL TRASEIRO LEVES DANOS/REPAROS**  
**CAIXAS DE AR - SOLEIRA ESQUERDA LEVES DANOS/REPAROS**  
**LONGARINA TRASEIRA DIREITA LEVES DANOS/REPAROS**  
**LONGARINA TRASEIRA ESQUERDA LEVES DANOS/REPAROS**

| LONGARINA TRASEIRA MOTORISTA | | LEVES DANOS/REPAROS |

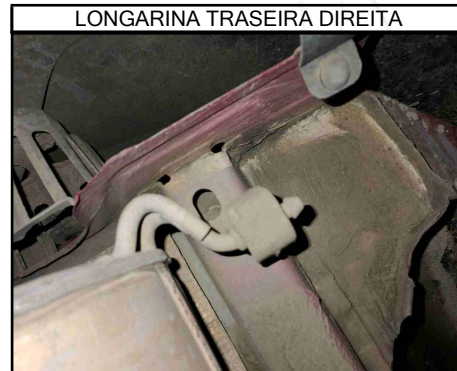
LONGARINA TRASEIRA DIREITA

| LONGARINA TRASEIRA PASSAGEIRO | | LEVES DANOS/REPAROS |

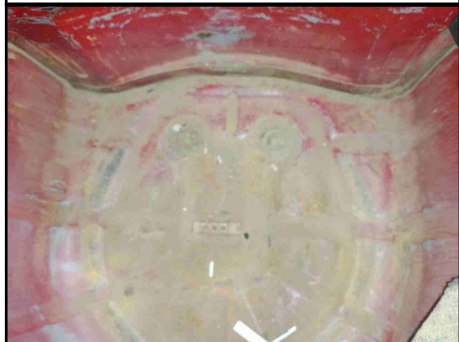
| CAIXA DE ESTEPE - PAINEL TRASEIRO | | LEVES DANOS/REPAROS |

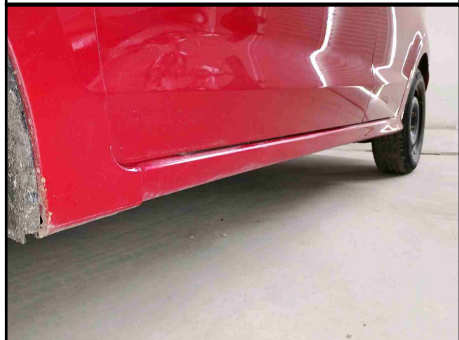
**CAIXAS DE AR - SOLEIRA ESQUERDA**

| CAIXA DE AR / SOLEIRA ESQUERDA | | LEVES DANOS/REPAROS |
