Cliente  
**CARBUY AUTOMOTIVE BUSINESS LTDA**

**DADOS DO VEÍCULO**

| ANO FABRICAÇÃO | ANO MODELO | MOTOR BIN | <b>FIAT ARGO 10</b> | |

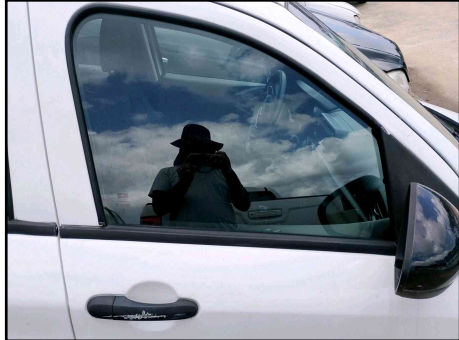
GRAVAÇÃO VIDRO DIANTEIRO DIREITO

| GRAVAÇÃO DO VIDRO DIANTEIRO DIREITO | | SEM GRAVAÇÃO |

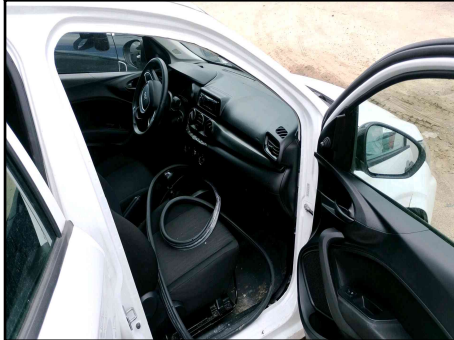
| COLUNA A DIREITA | | REPARADO(A) |

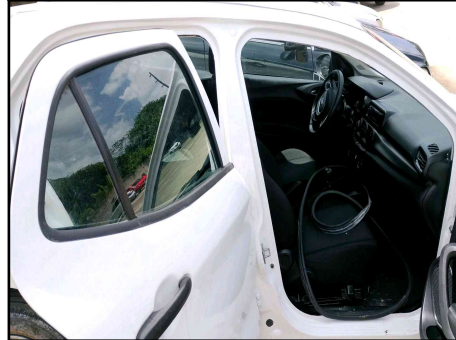
| COLUNA CENTRAL DIREITA | | REPARADO(A) |

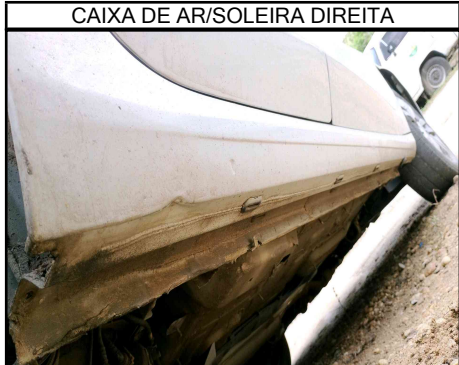
CAIXA DE AR/SOLEIRA DIREITA

| CAIXA DE AR DIREITA | | DANIFICADO(A) |

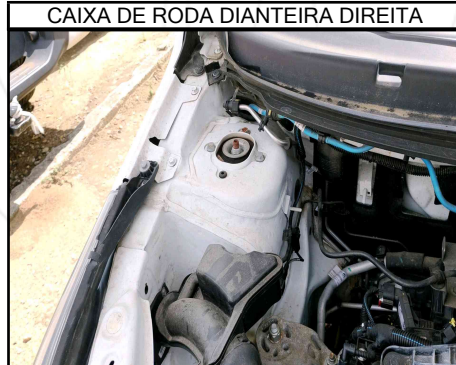
| CAIXA DE RODA DIANTEIRA DIREITA | | DANIFICADO(A) |

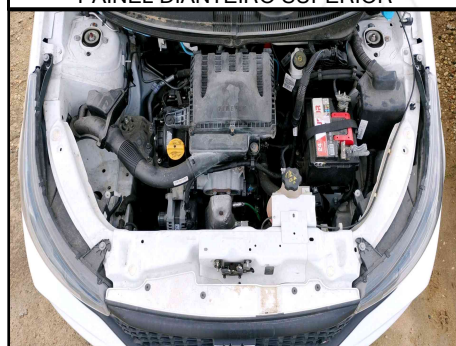
| PAINEL DIANTEIRO SUPERIOR | | DANIFICADO(A) |

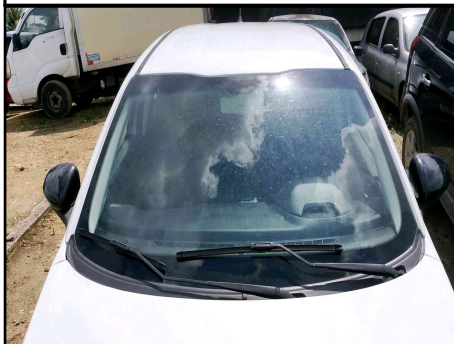
GRAVAÇÃO VIDRO PARABRISA

| GRAVAÇÃO DO VIDRO DO PARA-BRISA | | SEM GRAVAÇÃO |

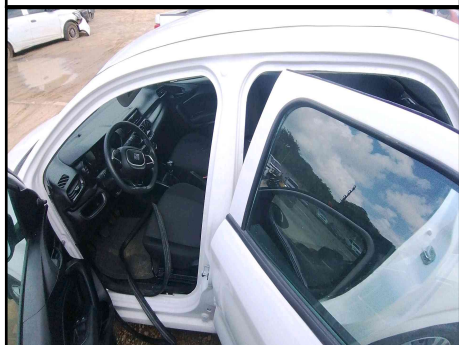
| COLUNA CENTRAL ESQUERDA | | REPARADO(A) |
