Cliente
BANCO BRADESCO FINANCIAMENTOS S

PLACA	CHASSI	CHASSI BIN	MARCA/MODELO	
			FORD/KA SE 1.0 HA B	
ANO FABRICAÇÃO	ANO MODELO	MOTOR BIN	MOTOR OBSERVADO	COR
2018	2018			BRANCA
COMBUSTÍVEL			KILOMETRAGEM	RENAVAM
GASOLINA/ALCOOL/GAS NATURAL			INACESSÍVEL	
CIDADE VISTORIA	ESTADO VISTORIA	UF VISTORIA	PATIO VISTORIA	
DUQUE DE CAXIAS	RJ	RJ

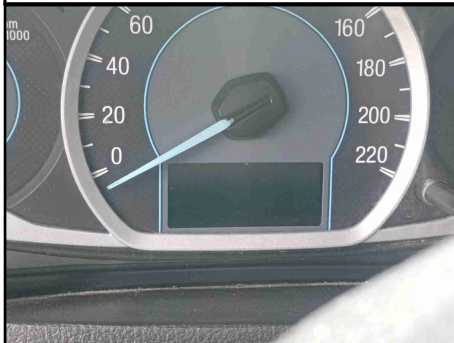
HODOMETRO INACESSÍVEL
CAIXAS DE AR - SOLEIRA DIREITA GRAVES DANOS/REPAROS
CAIXA DE ESTEPE - PAINEL TRASEIRO LEVES DANOS/REPAROS
CAIXAS DE AR - SOLEIRA ESQUERDA LEVES DANOS/REPAROS
CAIXAS DE RODA TRASEIRA ESQUERDA LEVES DANOS/REPAROS

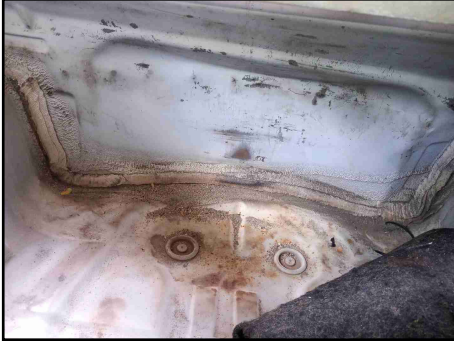
LEVES DANOS/REPAROS
CAIXA DE ESTEPE - PAINEL TRASEIRO

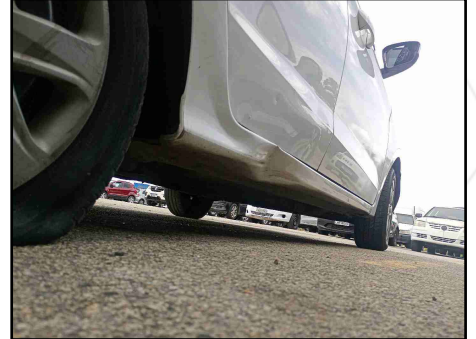
CAIXAS DE AR - SOLEIRA DIREITA

GRAVES DANOS/REPAROS

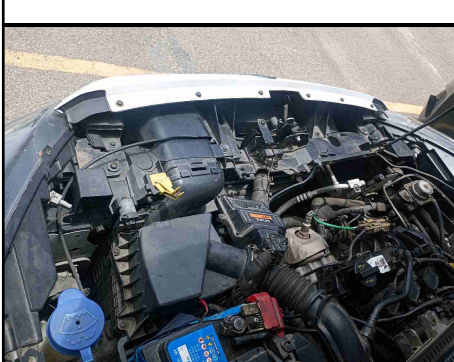
LEVES DANOS/REPAROS
PAINEL DIANTEIRO SUPERIOR
