**CLIENTE**

Cliente  
**CARBUY AUTOMOTIVE BUSINESS LTDA**

**DADOS DO VEÍCULO**

| | | | <b>MERCEDES BENZ MASCA</b> | |

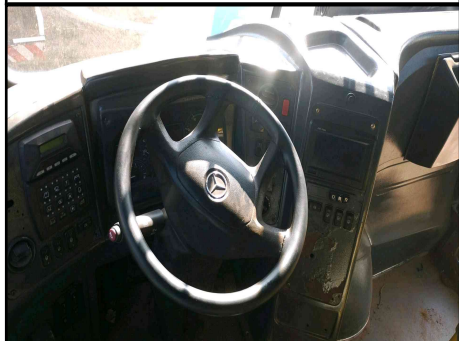
PLACA DIANTEIRA AUSENTE  
HODÔMETRO DANIFICADO  
LONGARINA DIANTEIRA DIREITA DANIFICADO(A)  
LONGARINA DIANTEIRA ESQUERDA DANIFICADO(A)  
PANORAMICA PAINEL INTERNO FALTANDO PEÇAS  
GRAVAÇÃO VIDRO PORTA DIREITA DANIFICADO  
GRAVAÇÃO VIDRO PORTA ESQUERDA SEM GRAVAÇÃO  
VEICULO COM COR DIVERGENTE DO CADASTRO

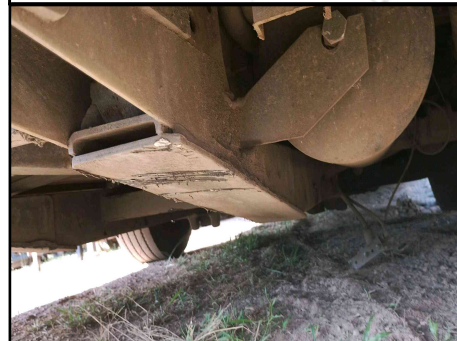
| LONGARINA DIANTEIRA ESQUERDA | | DANIFICADO(A) |

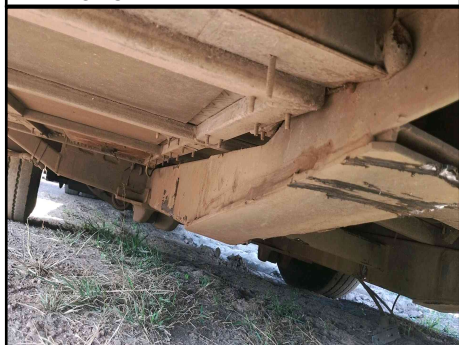
| LONGARINA DIANTEIRA DIREITA | | DANIFICADO(A) |

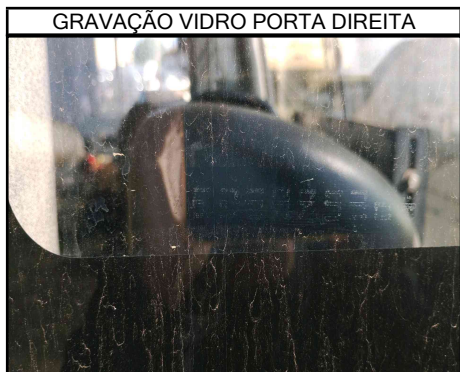
**GRAVAÇÃO VIDRO PORTA DIREITA**

| GRAVAÇÃO DO VIDRO DA PORTA DIREITA | | DANIFICADO |

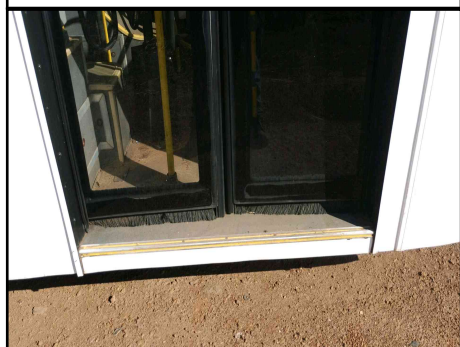
**ETIQUETA ETA COLUNA - PLAQUETA**

| ETIQUETA ETA DA COLUMNA | | AUSENTE |

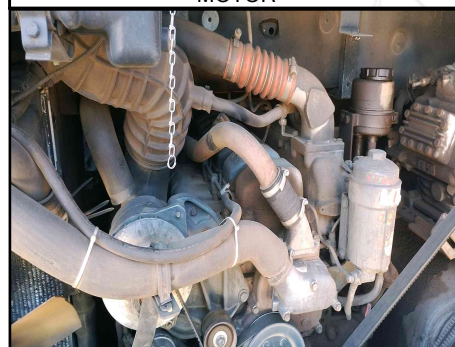
**ETIQUETA ETA COMPARTIMENTO MOTOR**

| ETIQUETA ETA DO COMPARTIMENTO | | AUSENTE |

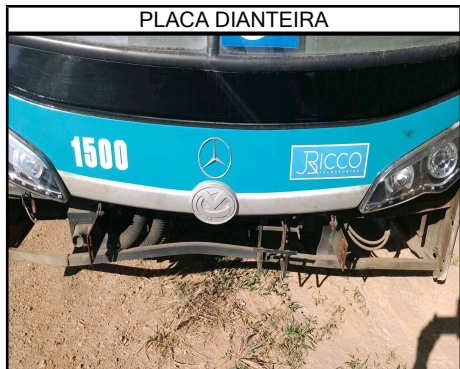
| PLACA DIANTEIRA | | AUSENTE |

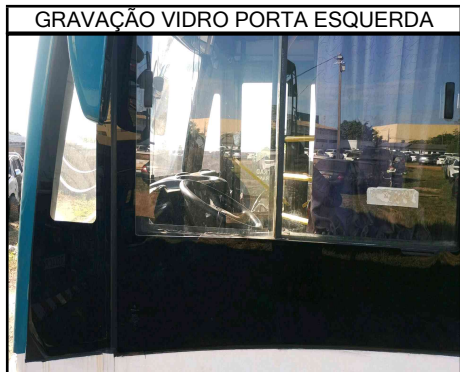
GRAVAÇÃO VIDRO PORTA ESQUERDA

| GRAVAÇÃO DO VIDRO DA PORTA ESQUERDA | | SEM GRAVAÇÃO |
