Cliente  
**CARBUY AUTOMOTIVE BUSINESS LTDA**

| <b>2022</b> | <b>2022</b> | | <b>HONDA/CG 160 FAN</b> | <b>VERMELHA</b> |

**Observações:**

**PLACA DANIFICADA**  
**TANQUE DANIFICADO(A)**

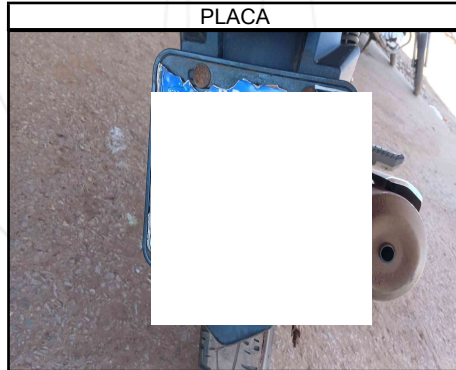
| CONDIÇÃO DA PLACA | | <b>DANIFICADA</b> |

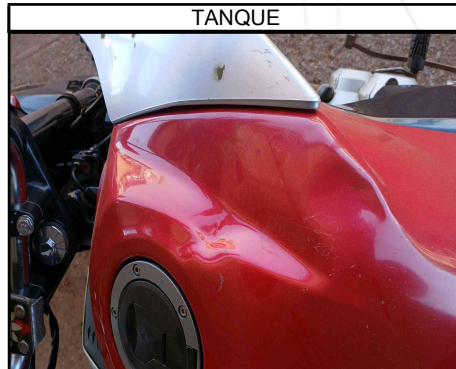
| TANQUE | | <b>DANIFICADO(A)</b> |
