Cliente
CARBUY AUTOMOTIVE BUSINESS LTDA

PLACA	CHASSI	CHASSI BIN	MARCA/MODELO	
			RENAULT SANDERO EXPR	
			16	
ANO FABRICAÇÃO	ANO MODELO	MOTOR BIN	MOTOR OBSERVADO	COR
2015	2016			CINZA
COMBUSTÍVEL			KILOMETRAGEM	RENAVAM
ALCOOL/GASOLINA			236155	
CIDADE VISTORIA	ESTADO VISTORIA	UF VISTORIA	PATIO VISTORIA	
VALINHOS	SP	SP

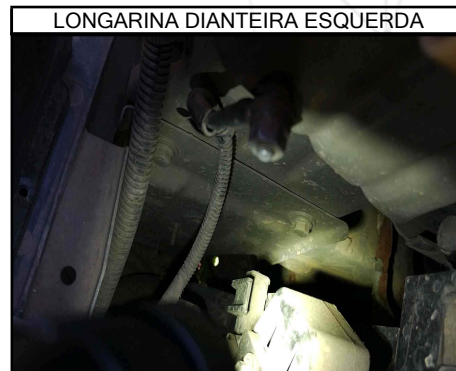
DANIFICADO(A)
LONGARINA DIANTEIRA ESQUERDA

DANIFICADO(A)

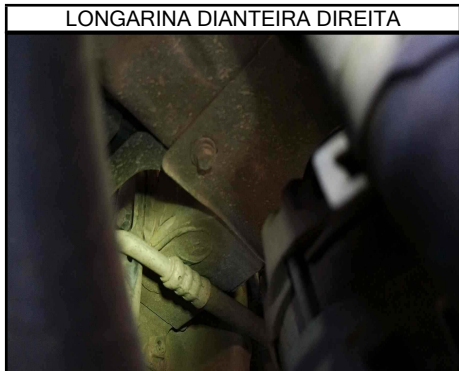
DANIFICADO
LONGARINA DIANTEIRA DIREITA

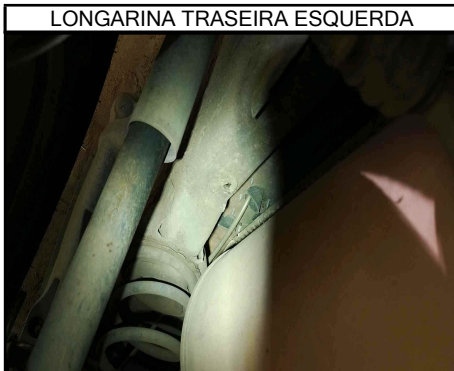
DANIFICADO
LONGARINA TRASEIRA ESQUERDA

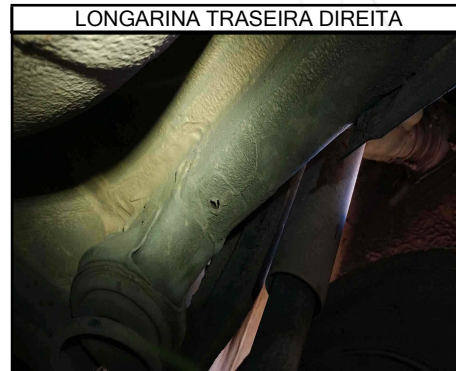
LONGARINA TRASEIRA DIREITA

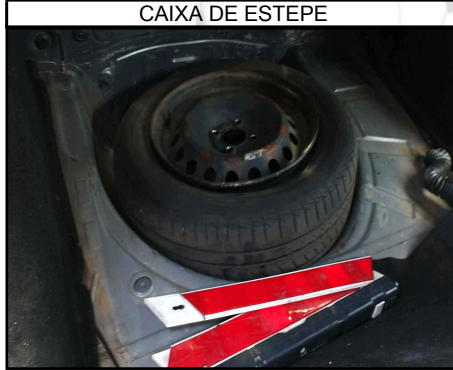
CAIXA DE ESTEPE

DANIFICADO
PAINEL TRASEIRO
