Cliente  
**BANCO BRADESCO FINANCIAMENTOS S.A.**

**DADOS DO VEÍCULO**

| | | | <b>FIAT TORO VOLCANO AT D4</b> |

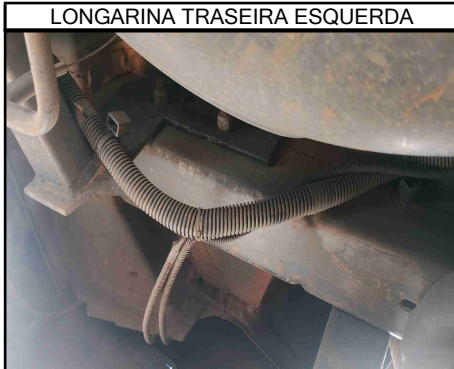
**LONGARINA TRASEIRA DIREITA DANIFICADO**  
**LONGARINA TRASEIRA ESQUERDA DANIFICADO**

| LONGARINA TRASEIRA ESQUERDA | | <b>DANIFICADO</b> |

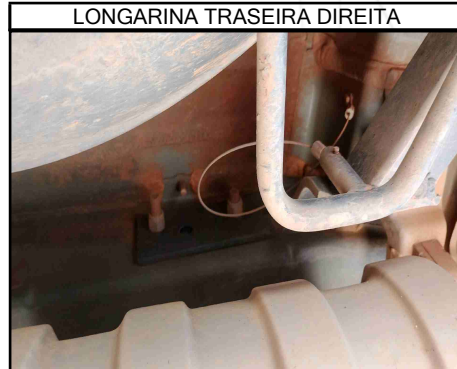
| LONGARINA TRASEIRA DIREITA | | <b>DANIFICADO</b> |
