Cliente  
**VIP LEILÕES GESTÃO E LOGÍSTICA**

**DADOS DO VEÍCULO**

| PLACA | CHASSI | CHASSI BIN | MARCA/MODELO | |
|---|---|---|---|---|
| <b>RDJ5803</b> | <b>9BD341ABXNY766737</b> | <b>9BD341ABXNY766737</b> | <b>FIAT/MOBI TREKKING</b> | |

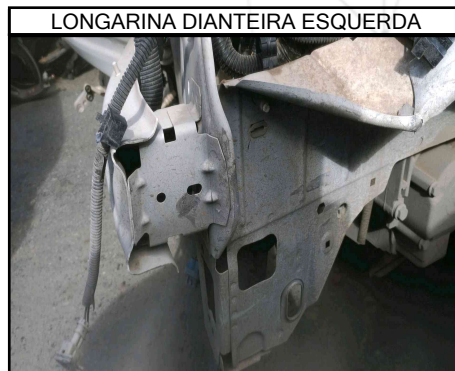
CAIXA DE RODA DIANTEIRA ESQUERDA DANIFICADA, LONGARINA DIANTERIA DIREITA DANIFICADA, LONGARINA DIANTEIRA ESQUERDA DANIFICADA, LONGARINA TRASEIRA DIREITA E ESQUERDA DANIFICADAS, PAINEL DIANTEIRO DANIFICADO.  
CONFORME PESQUISA, VEÍCULO APRESENTA HISTÓRICO DE SINISTRO, HISTÓRICO ESTE QUE NÃO NOS INFORMA A ORIGEM DO MESMO. DESTA FORMA NÃO PODENDO SER APONTADO QUAISQUER INDÍCIOS DE ENCHENTE OU OUTRO TIPO DE AVARIA PROVENIENTE DA COMERCIALIZAÇÃO EM PÁTIO.

| LONGARINA DIANTEIRA ESQUERDA | | DANIFICADO(A) |

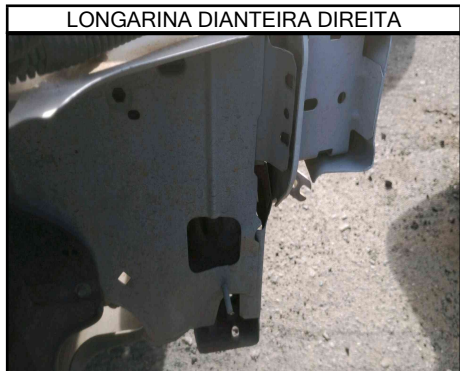
| LONGARINA DIANTEIRA DIREITA | | DANIFICADO(A) |

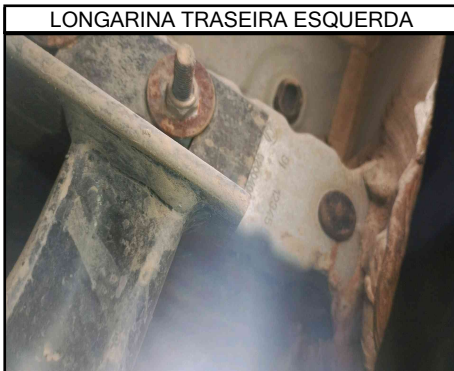
| LONGARINA TRASEIRA ESQUERDA | | DANIFICADO |

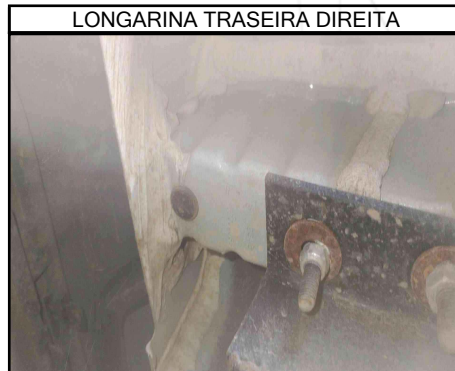
| LONGARINA TRASEIRA DIREITA | | DANIFICADO |

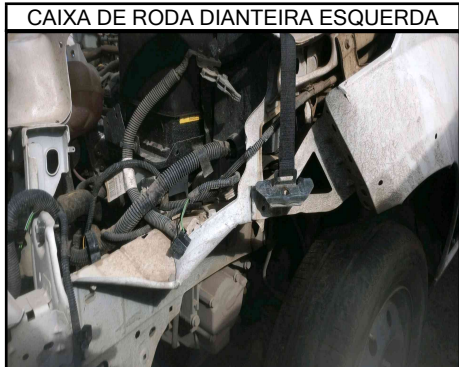
| CAIXA DE RODA DIANTEIRA ESQUERDA | | DANIFICADO(A) |

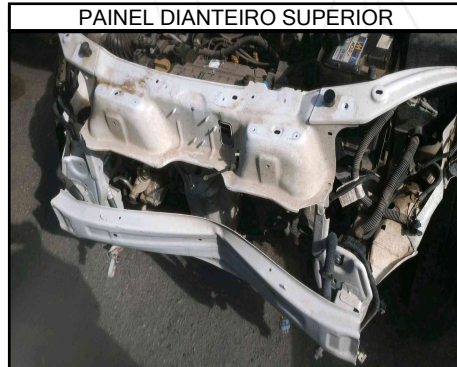
| PAINEL DIANTEIRO SUPERIOR | | DANIFICADO(A) |
