Cliente
BANCO BRADESCO FINANCIAMENTOS S.A.

DADOS DO VEÍCULO

PLACA	CHASSI	CHASSI BIN	MARCA/MODELO	
ANO FABRICAÇÃO	ANO MODELO	MOTOR BIN	FIAT PALIO ATTRACT 1.0	COR
2016	2016		MOTOR OBSERVADO	BRANCA
COMBUSTÍVEL			KILOMETRAGEM	RENAVAM
ALCOOL/GASOLINA			254491	
CIDADE VISTORIA	ESTADO VISTORIA	UF VISTORIA	PATIO VISTORIA	
BELÉM	PA	PA

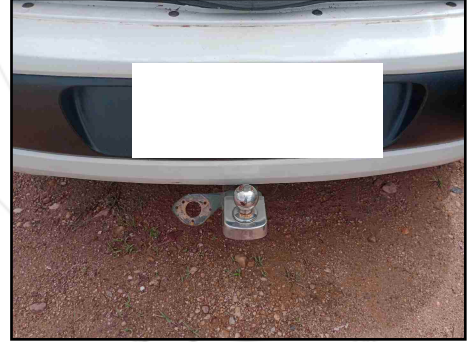
PLACA TRASEIRA	 	DANIFICADO(A)
PLACA DIANTEIRA	 	
ETIQUETA ETA DO MOTOR	 	
ETIQUETA ETA DA COLUNA	 	
ETIQUETA ETA DO ASSOALHO	 	
NÚMERO DO MOTOR	 	
NÚMERO DO CHASSI	 	
GRAVAÇÃO DO VIGIA TRASEIRO	 	
GRAVAÇÃO DO VIDRO TRASEIRO DIREITO	 	
GRAVAÇÃO DO VIDRO DIANTEIRO DIREITO	 	
GRAVAÇÃO DO VIDRO DO PARA-BRISA	 	SEM GRAVÃÇÃO
GRAVAÇÃO DO VIDRO DIANTEIRO ESQUERDO	 	SEM GRAVÃÇÃO
GRAVAÇÃO DO VIDRO TRASEIRO ESQUERDO	 	
PLAQUETA DE IDENTIFICAÇÃO

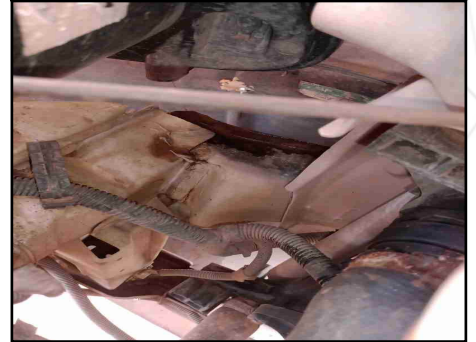
DANIFICADO(A)
LONGARINA DIANTEIRA ESQUERDA

DANIFICADO(A)

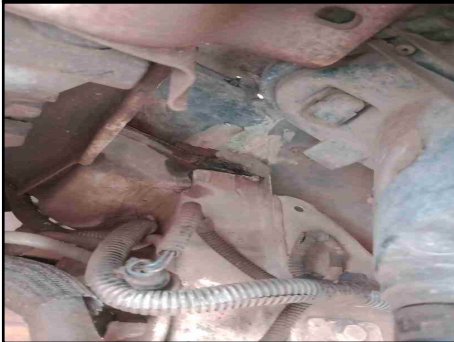
DANIFICADO
LONGARINA TRASEIRA ESQUERDA	 	DANIFICADO
LONGARINA DIANTEIRA DIREITA

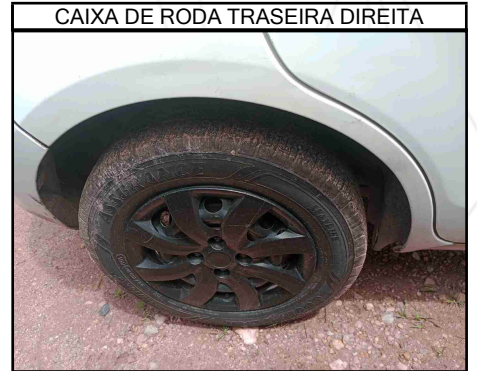
GRAVAÇÃO VIDRO DIANTEIRO ESQUERDO SEM GRAVÃÇÃO
GRAVAÇÃO VIDRO PARABRISA SEM GRAVÃÇÃO
CAIXA DE AR/ SOLEIRA ESQUERDA DANIFICADO(A)
CAIXA DE AR/SOLEIRA DIREITA DANIFICADO(A)
CAIXA DE RODA DIANTEIRA DIREITA DANIFICADO(A)
CAIXA DE RODA TRASEIRA DIREITA DANIFICADO(A)
COLUNA A DIREITA DANIFICADO(A)
COLUNA CENTRAL ESQUERDA DANIFICADO(A)
LONGARINA DIANTEIRA DIREITA DANIFICADO(A)
LONGARINA DIANTEIRA ESQUERDA DANIFICADO(A)
PAINEL DIANTEIRO SUPERIOR DANIFICADO(A)
PLACA TRASEIRA DANIFICADO(A)
TETO DANIFICADO(A)
LATERAL DIREITA DANIFICADO
LATERAL ESQUERDA DANIFICADO
LONGARINA TRASEIRA DIREITA DANIFICADO
LONGARINA TRASEIRA ESQUERDA DANIFICADO

DANIFICADO(A)
ASSOALHO CENTRAL DIREITO

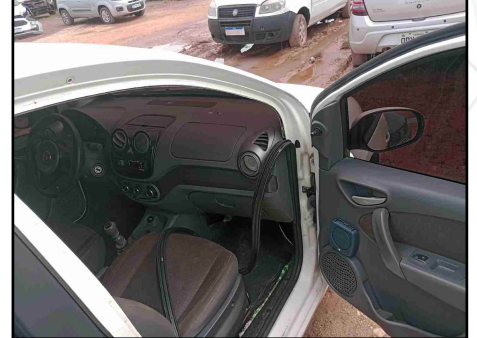
COLUNA A DIREITA

DANIFICADO(A)
COLUNA CENTRAL DIREITA

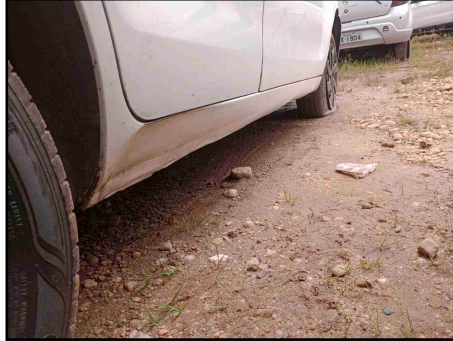
CAIXA DE AR/SOLEIRA DIREITA

DANIFICADO(A)
CAIXA DE RODA DIANTEIRA DIREITA

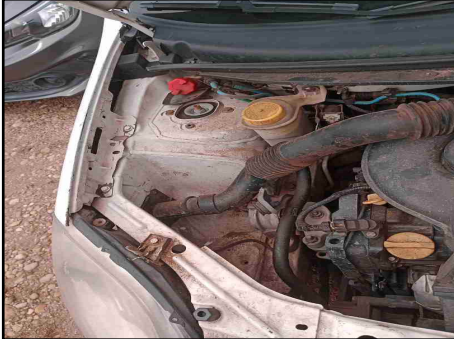
CAIXA DE RODA DIANTEIRA DIREITA

DANIFICADO(A)
CAIXA DE RODA DIANTEIRA ESQUERDA

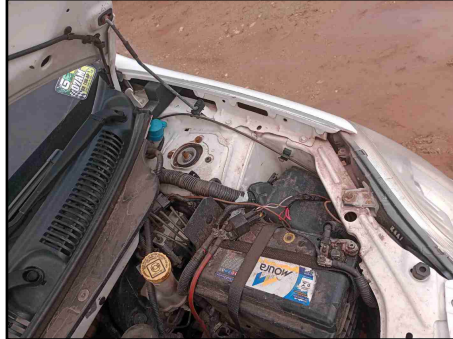
CAIXA DE RODA DIANTEIRA ESQUERDA

PAINEL CORTA-FOGO

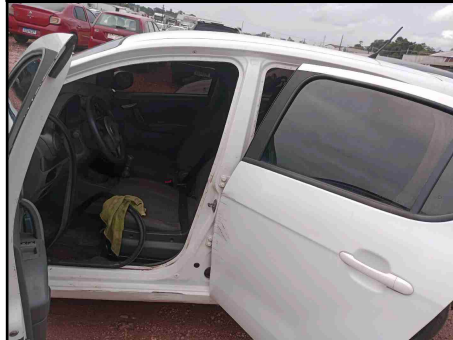
COLUNA CENTRAL ESQUERDA

DANIFICADO(A)
COLUNA C ESQUERDA

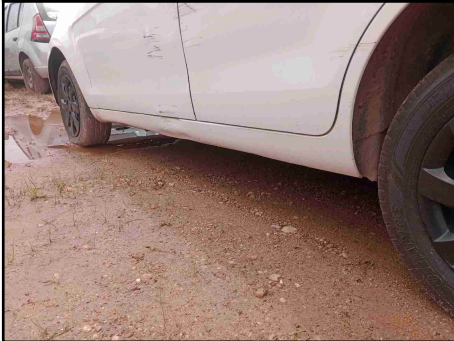
CAIXA DE AR/ SOLEIRA ESQUERDA

DANIFICADO(A)
CAIXA DE RODA TRASEIRA ESQUERDA
