Cliente
BANCO BRADESCO FINANCIAMENTOS S

DADOS DO VEÍCULO

PLACA	CHASSI	CHASSI BIN	MARCA/MODELO 149558 CLASSIC LS(NACIONAL)	MOTOR OBSERVADO	COR PRETA
ANO FABRICAÇÃO 2012	ANO MODELO 2013	MOTOR BIN	KILOMETRAGEM 202121	RENAVAM	
COMBUSTÍVEL ALCOOL-GASOL	CIDADE VISTORIA VÁRZEA GRANDE	ESTADO VISTORIA MT	UF VISTORIA MT	PATIO VISTORIA

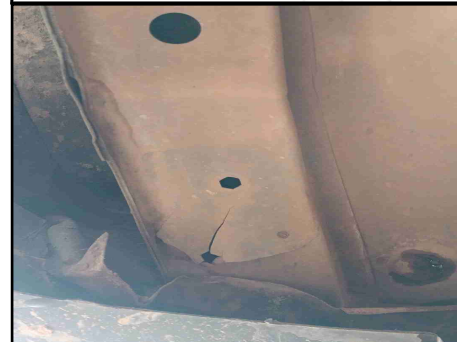
CAIXA DE ESTEPE - PAINEL TRASEIRO GRAVES DANOS/REPAROS / CAIXAS DE AR - SOLEIRA ESQUERDA LEVES DANOS/REPAROS / COLUNA A-B ESQUERDA GRAVES DANOS/REPAROS / COLUNA B-C ESQUERDA LEVES DANOS/REPAROS / ETIQUETA ETA COLUNA B DIREITA DANIFICADA / ETIQUETA ETA COMPARTIMENTO MOTOR DANIFICADA / LONGARINA TRASEIRA DIREITA GRAVES DANOS/REPAROS

LONGARINA DIANTEIRA MOTORISTA	 	
LONGARINA DIANTEIRA PASSAGEIRO	 	
LONGARINA TRASEIRA MOTORISTA	 	
LONGARINA TRASEIRA PASSAGEIRO	 	GRAVES DANOS/REPAROS

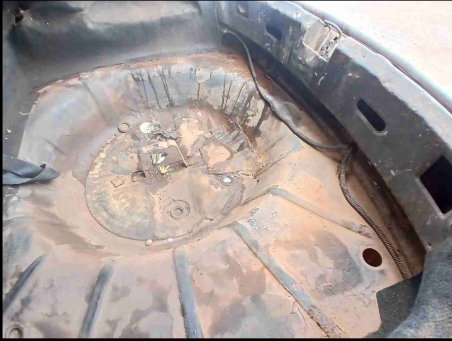
CAIXA DE ESTEPE - PAINEL TRASEIRO

GRAVES DANOS/REPAROS
PAINEL DIANTEIRO SUPERIOR

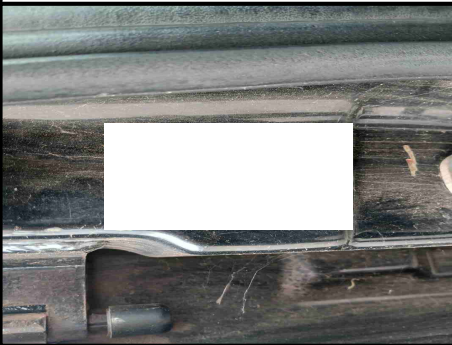
CONDIÇÃO ETIQUETA ETA COLUNA B DIREITA

DANIFICADA
CONDIÇÃO ETIQUETAS DE NUMERAÇÃO

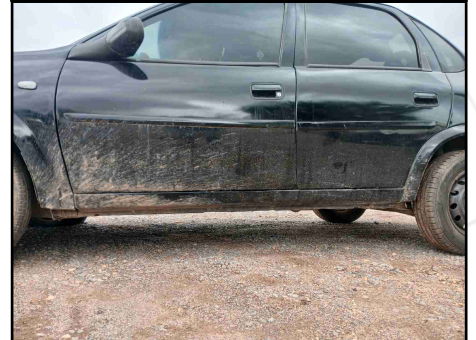
CAIXAS DE AR - SOLEIRA ESQUERDA

CAIXA DE AR / SOLEIRA ESQUERDA

LEVES DANOS/REPAROS
CAIXA DE AR / SOLEIRA DIREITA
