Cliente  
**VIP LEILÕES GESTÃO E LOGÍSTICA**

| PLACA | CHASSI | CHASSI BIN | MARCA/MODELO |
|---|---|---|---|
| UGI1B29 | 99JZA2BX3ST402302 | 99JZA2BX3ST402302 | LR/EVOQUE P250FF HSE D |

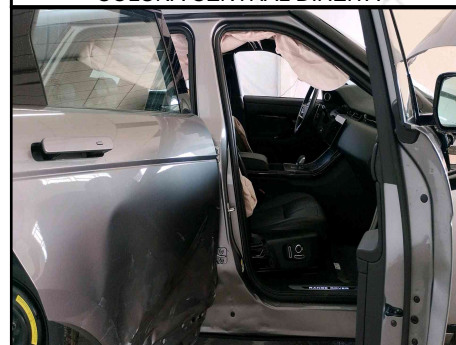
**COLUNA CENTRAL DIREITA**

| COLUMA CENTRAL DIREITA | | DANIFICADO(A) |

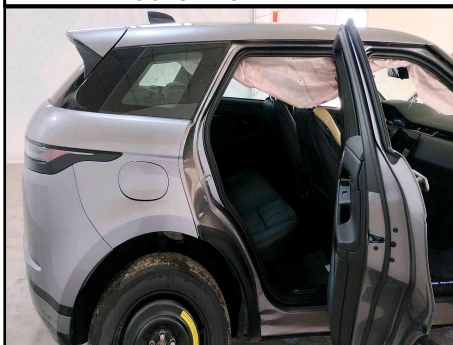
**COLUNA C DIREITA**

| COLUMA C DIREITA | | DANIFICADO(A) |

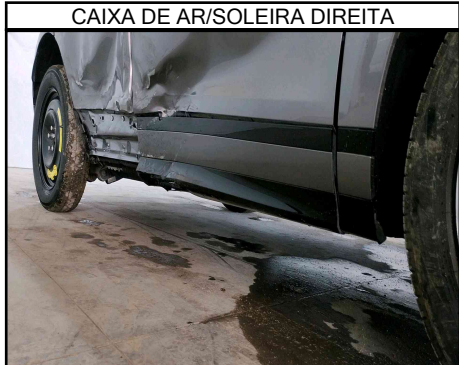
CAIXA DE AR/SOLEIRA DIREITA

| CAIXA DE AR DIREITA | | DANIFICADO(A) |

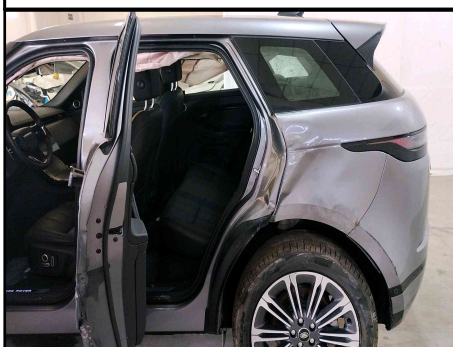
| COLUNA C ESQUERDA | | DANIFICADO(A) |

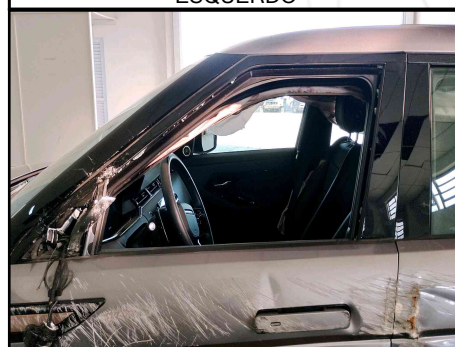
GRAVAÇÃO VIDRO DIANTEIRO  
ESQUERDO

| GRAVAÇÃO DO VIDRO DIANTEIRO ESQUERDO | | DANIFICADO(A) |

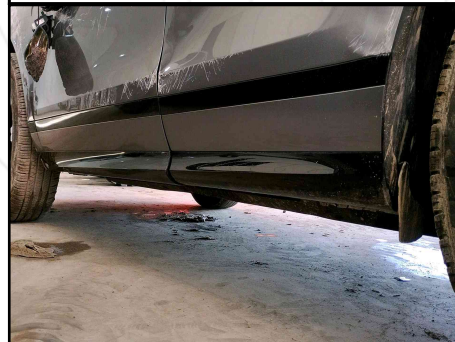
CAIXA DE AR/ SOLEIRA ESQUERDA

| CAIXA DE AR ESQUERDA | | DANIFICADO(A) |

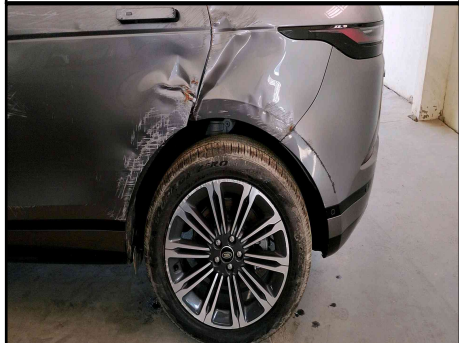
| CAIXA DE RODA TRASEIRA ESQUERDA | | DANIFICADO(A) |
