Cliente  
**BANCO BRADESCO FINANCIAMENTOS S.A.**

**DADOS DO VEÍCULO**

| | | | <b>RENAULT LOGAN</b> | |
| | | | <b>LIFE10MT</b> | |

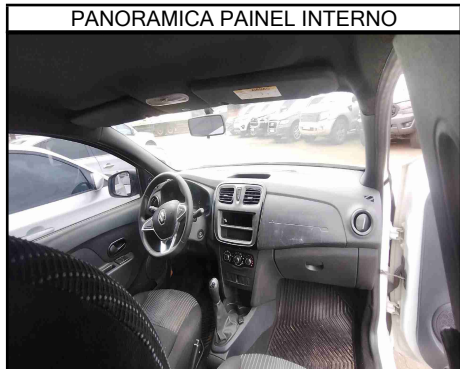
PANORAMICA PAINEL INTERNO FALTANDO PEÇAS  
HODÔMETRO INACESSÍVEL  
CAIXA DE RODA TRASEIRA DIREITA DANIFICADO(A)  
CAIXA DE ESTEPE DANIFICADO  
PAINEL TRASEIRO DANIFICADO

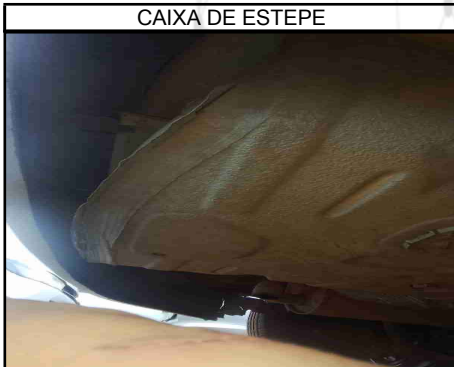
| CAIXA DE ESTEPE | | DANIFICADO |

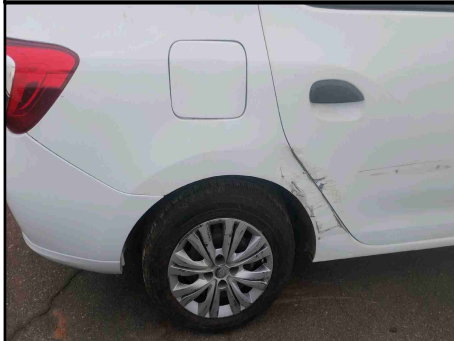
| CAIXA DE RODA TRASEIRA DIREITA | | DANIFICADO(A) |
