Cliente: **Banco Pan S/A**CPF / CNPJ: **59285411000113**

**COM RESTRIÇÃO****I - Dados do Veículo****STATUS AVARIAS:****P**

Placa: Marca: **VOLKSWAGEN** Modelo: **FOX HATCH (1.6 8v(G2)(I-Trend)(TotalFlex))** Cód. Molicar: **05116124-2**  
Chassi: Motor: Cor: **Preta** Portas: **4** Ano/Modelo: **2012 / 2013**  
Chassi BIN: Motor BIN: Cor BIN: **PRETA**  
Câmbio: **MANUAL** Combustível: **Alcool/Gasolina** Renavam: KM: **Digital N/V** Cód. Fipe: **005306-6**

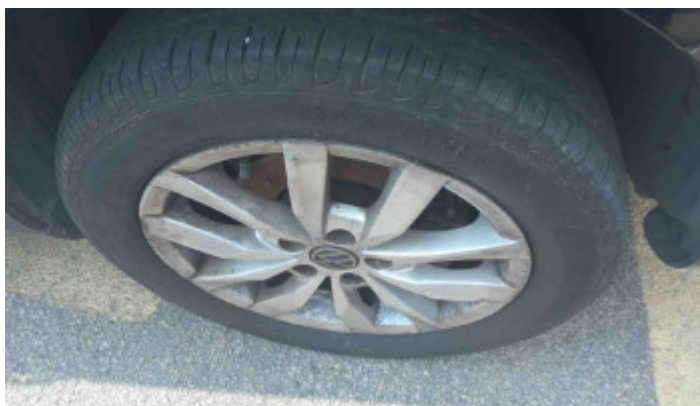
| Itens | Estado | Operação | escrção/Localização |
|---|---|---|---|
| Pneu Dianteiro Direito | | Reparo | |

| Checklist Avarias | | | | | |
|---|---|---|---|---|---|
| Sem Danos | Sem Danos | Pneu Ruim | Pneu Ruim | Pneu Regular | Sem Danos |

Foto Pneu Dianteiro Direito

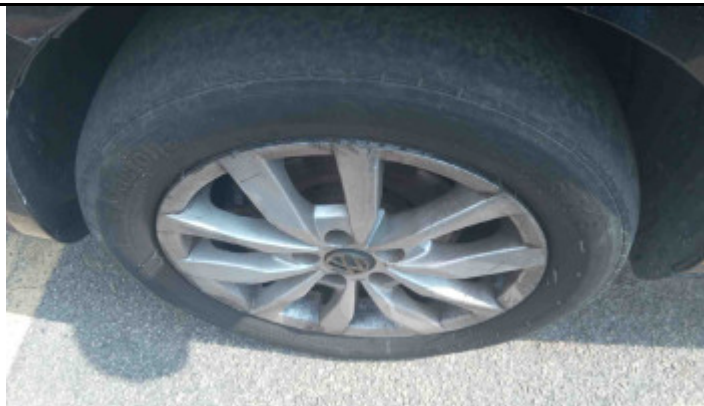
| Itens | Estado | Operação | escrção/Localização |
|---|---|---|---|
| Pneu Dianteiro Esquerdo | | Reparo | |

Foto Pneu Dianteiro Esquerdo

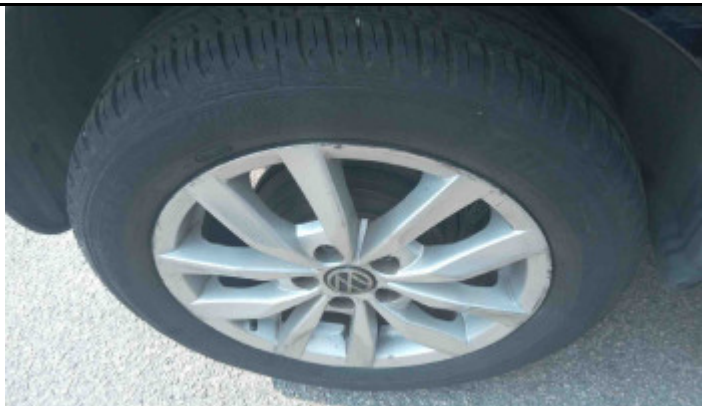
Foto Pneu Traseiro Direito

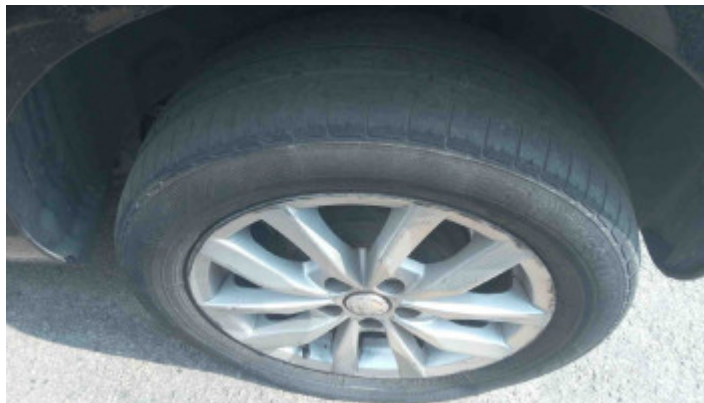
| Checklist Avarias | | | | | |
|---|---|---|---|---|---|
| Pneu Regular | Sem Danos | Sem Danos | Sem Danos | Não Testado | Sem Danos |

Foto Pneu Traseiro Esquerdo

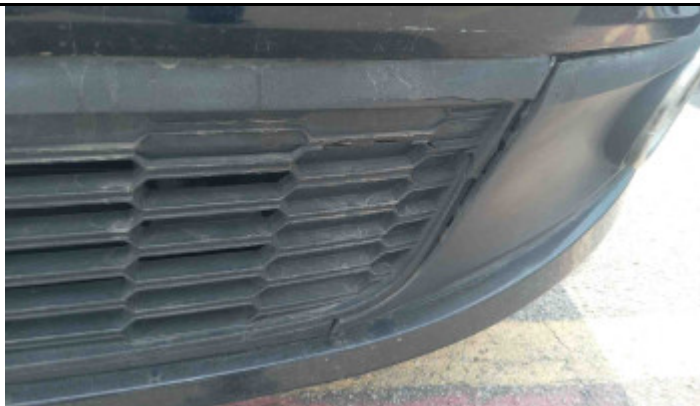
Foto Avaria Grade

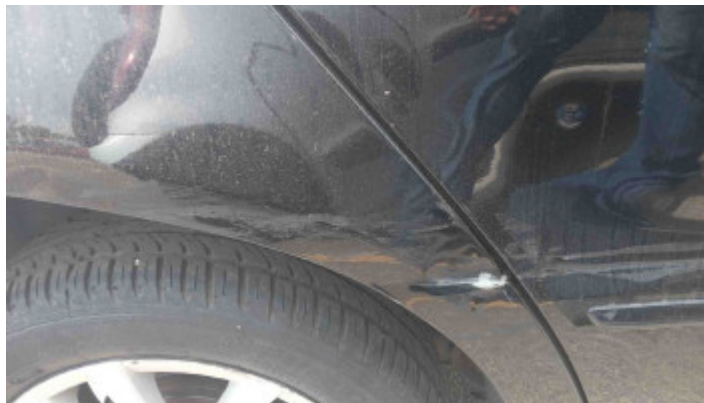
| Itens | Estado | Operação | escrção/Localização |
|---|---|---|---|
| lateral Direita | | Reparo | |

Foto Avaria Lateral Direita

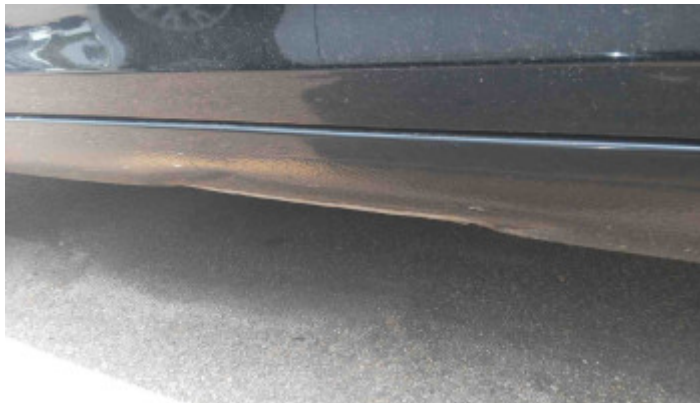
| Itens | Estado | Operação | escrção/Localização |
|---|---|---|---|
| Lateral Esquerda | | Reparo | |

Foto Avaria Lateral Esquerda

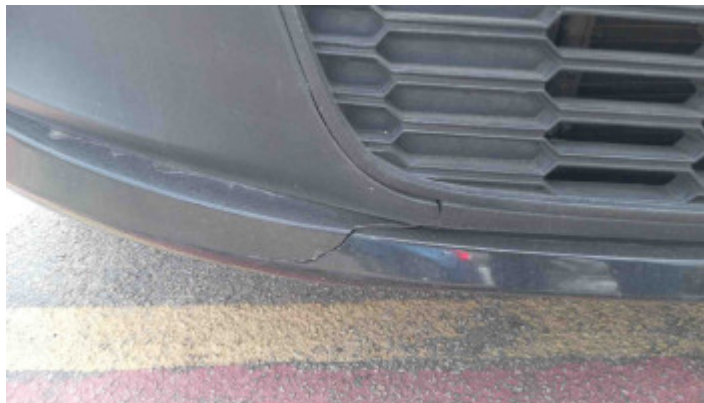
Foto Avaria Painel/Saia Dianteiro

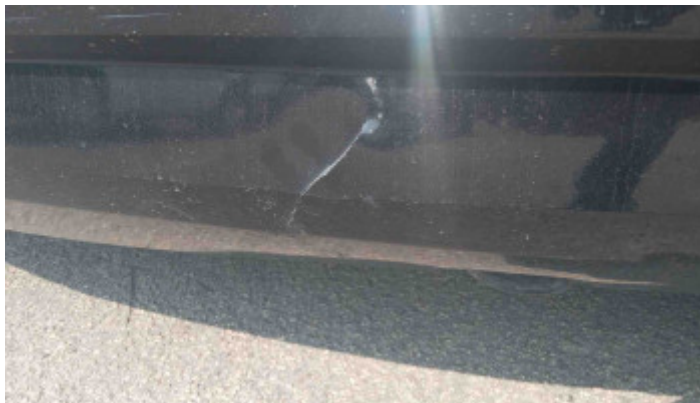
Foto Avaria Painel/Saia Traseiro

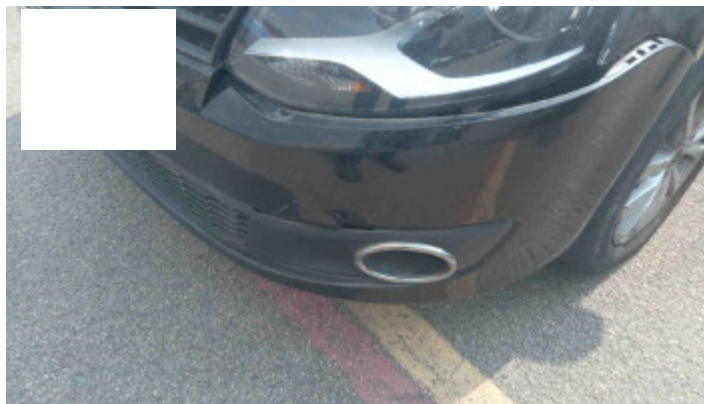
| Itens | Estado | Operação | escrção/Localização |
|---|---|---|---|
| Para Choque Dianteiro | | Reparo | |

| Checklist Avarias | | | | | |
|---|---|---|---|---|---|
| Quebrado | Sem Danos | Sem Danos | Sem Danos | Sem Danos | Sem Danos |

Foto Avaria Pára-Choque Dianteiro

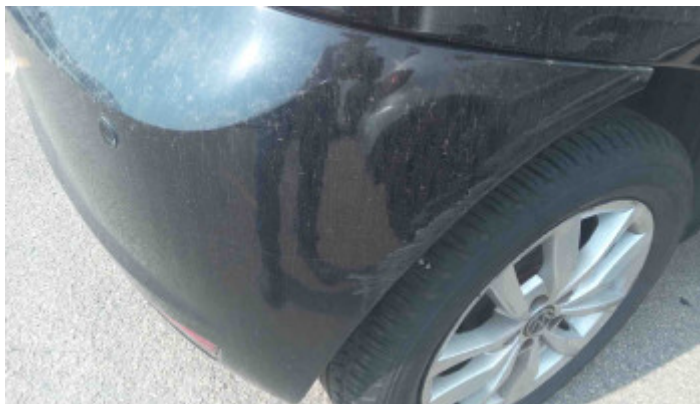
| Itens | Estado | Operação | escrção/Localização |
|---|---|---|---|
| Para Choque Traseiro | | Reparo | |

| Checklist Avarias | | | | | |
|---|---|---|---|---|---|
| Ralado | Com Danos | Amassado | Sem Danos | Bom | Não Testado |

Foto Avaria Pára-Choque Traseiro

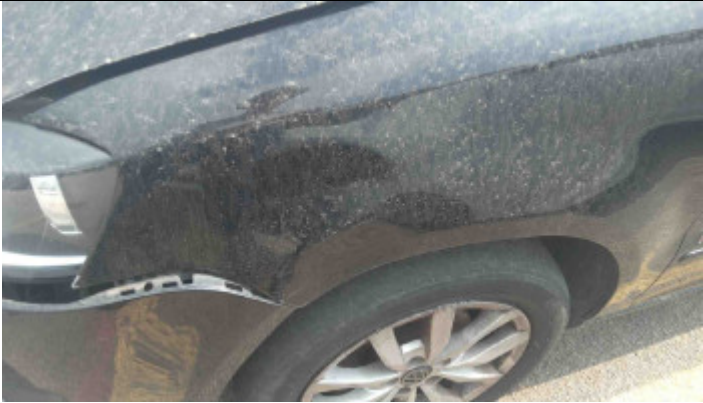
| Itens | Estado | Operação | escrção/Localização |
|---|---|---|---|
| Para Lamas | | Reparo | |

Foto Avaria Pára-Lama Esquerdo

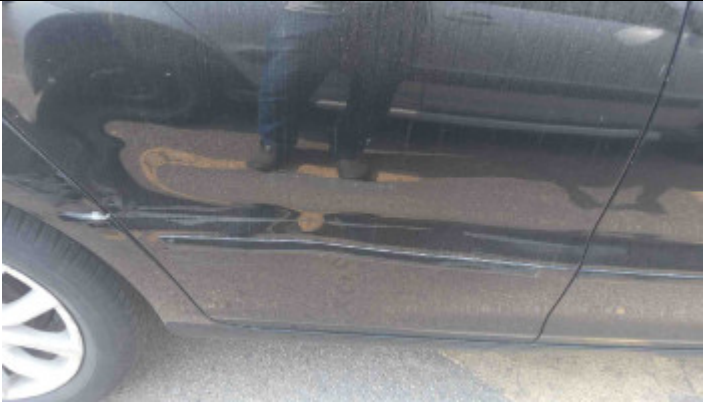
| Itens | Estado | Operação | escrção/Localização |
|---|---|---|---|
| Porta Traseira Direita | | Reparo | |

| Checklist Avarias | | | | | |
|---|---|---|---|---|---|
| Sem Danos | Sem Danos | Sem Danos | Sem Danos | Sem Danos | Com Danos |

Foto Avaria Porta Direita Traseira

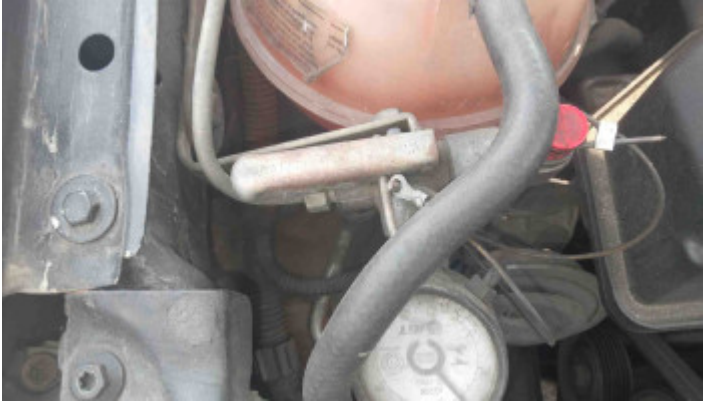
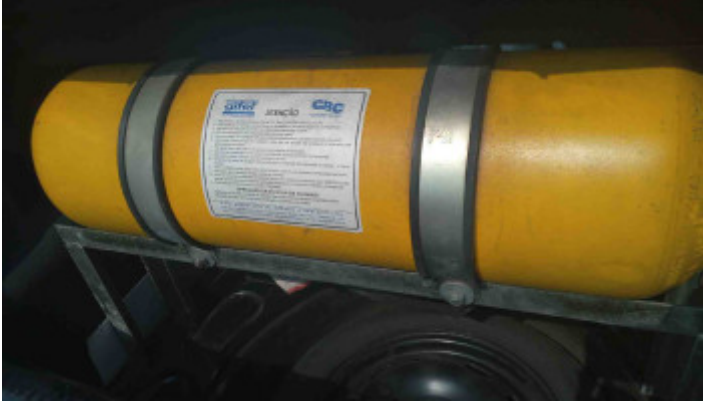
(KIT GNV) VEICULO POSSUI PERFURAÇÃO DE ASSOALHO DO PORTA MALAS E LONGARINAS TRASEIRAS, DEVIDO A INSTALAÇÃO DE KIT GNV. \*\*\*\*RECOMENDA-SE LAUDO DO INMETRO. \*\*\*\*

VEÍCULO POSSUI KIT GNV INSTALADO E REGULARIZADO NA BIN.

Kit GNV
