DADOS DO VEÍCULO

| | | | JEEP/RENEGADE LNGTD AT |
| VÁRZEA GRANDE | MT | MT | 130909 |

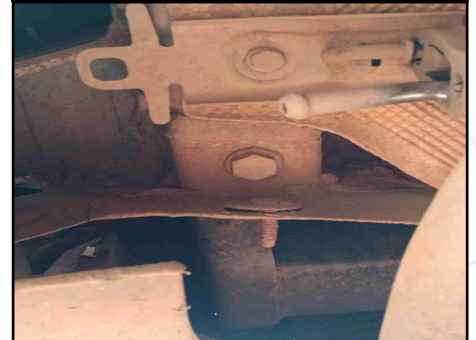
PAINEL TRASEIRO DANIFICADO
LONGARINA TRASEIRA DIREITA DANIFICADO
GRAVAÇÃO VIDRO PARABRISA SEM GRAVAÇÃO

| LONGARINA TRASEIRA DIREITA | | DANIFICADO |

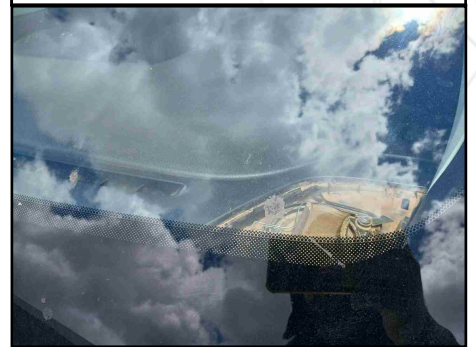
GRAVAÇÃO VIDRO PARABRISA

| GRAVAÇÃO DO VIDRO DO PARA-BRISA | | SEM GRAVAÇÃO |

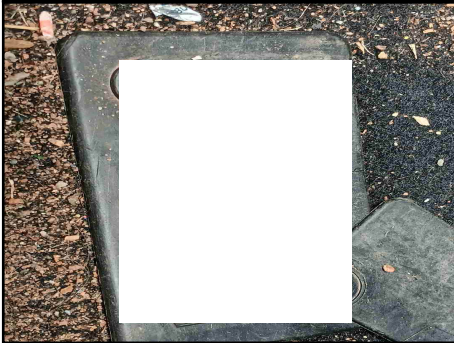
ETIQUETA ETA ASSOALHO

| ETIQUETA ETA DO ASSOALHO | | AUSENTE |
