Cliente: **Banco Pan S/A**CPF / CNPJ: **59285411000113**

**COM RESTRIÇÃO****I - Dados do Veículo****STATUS AVARIAS:****P**

Placa: Marca: **HYUNDAI** Modelo: **HB 20 HATCH (PREMIUM (Aut.) 1.6 16v FLEX)** Cód. Molicar: **02103509-0**  
Chassi: Motor: Cor: **Branca** Portas: **4** Ano/Modelo: **2013 / 2013**  
Chassi BIN: Motor BIN: Cor BIN: **BRANCA**  
Câmbio: **AUTOMÁTICO** Combustível: **Gasolina/Etanol** Renavam: KM: **121620** Cód. Fipe: **015092-4**

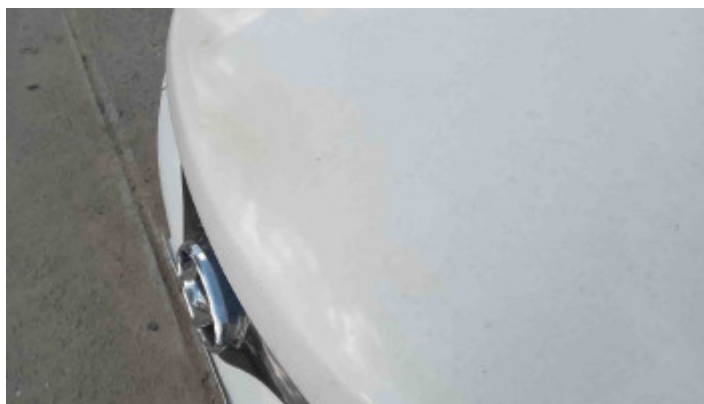
| Itens | Estado | Operação | Descrição/Localização |
|---|---|---|---|
| Capô | COM DANOS | Reparo/Pintur | |

Foto Avaria Capô

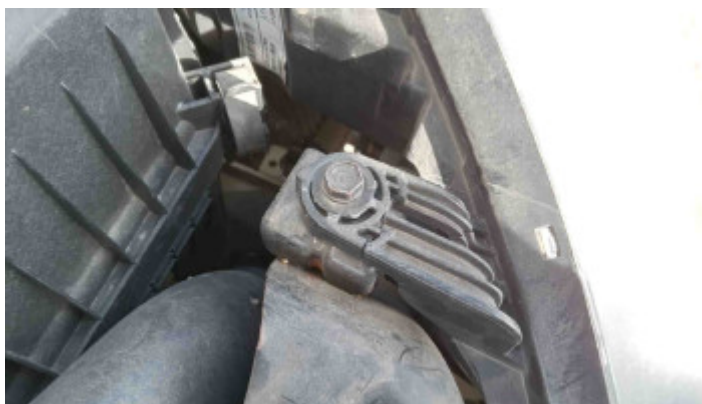
| Farol | NECESSITA TROCA | Troca | ESQUERDO |

Foto Avaria Farol Esquerdo

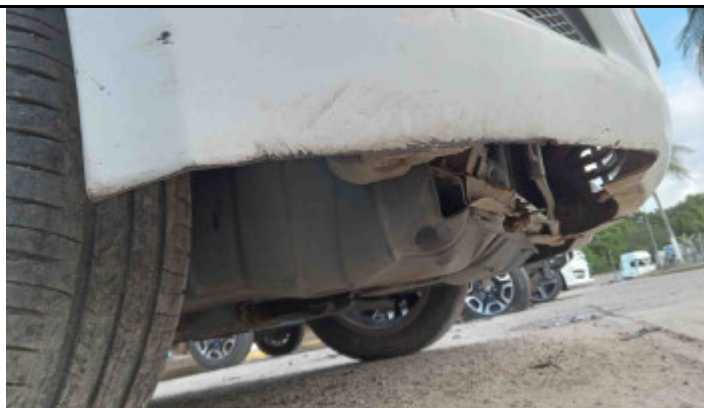
| Itens | Estado | Operação | Descrição/Localização |
|---|---|---|---|
| Para Choque Dianteiro | COM DANOS | Reparo/Pintur | |

Foto Avaria Pára-Choque Dianteiro

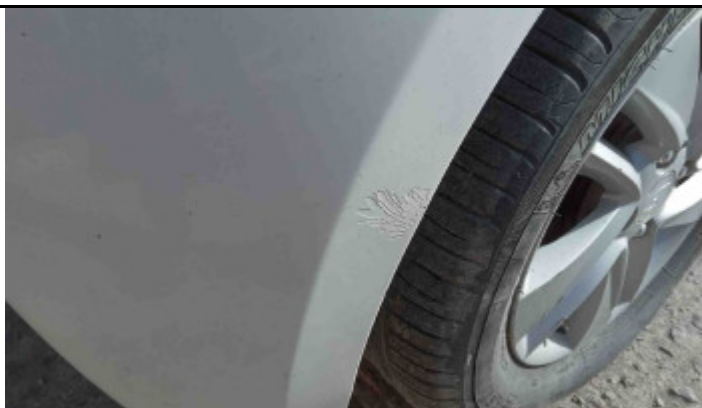
| Itens | Estado | Operação | Descrição/Localização |
|---|---|---|---|
| Para Choque Traseiro | COM DANOS | Reparo/Pintur | |

Foto Avaria Pára-Choque Traseiro

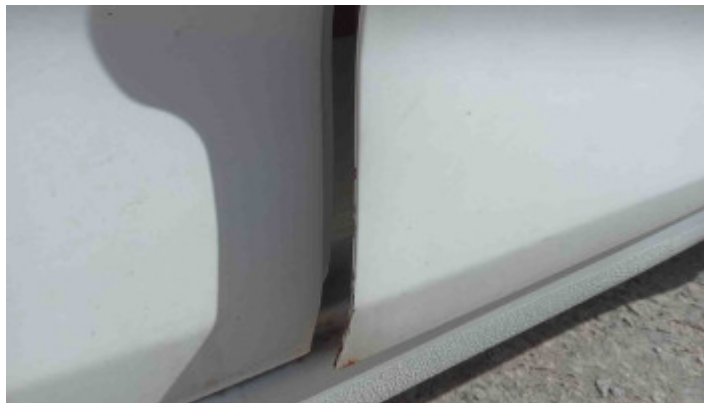
| Itens | Estado | Operação | Descrição/Localização |
|---|---|---|---|
| Porta | COM DANOS | Reparo/Pintur | DIANTEIRA DIREITA |

Foto Avaria Porta Direita Dianteira

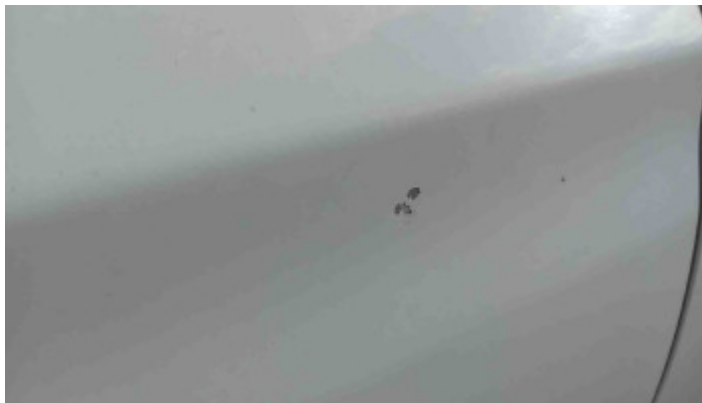
| Itens | Estado | Operação | Descrição/Localização |
|---|---|---|---|
| Porta | COM DANOS | Reparo/Pintur | TRASEIRA DIREITA |

Foto Avaria Porta Direita Traseira

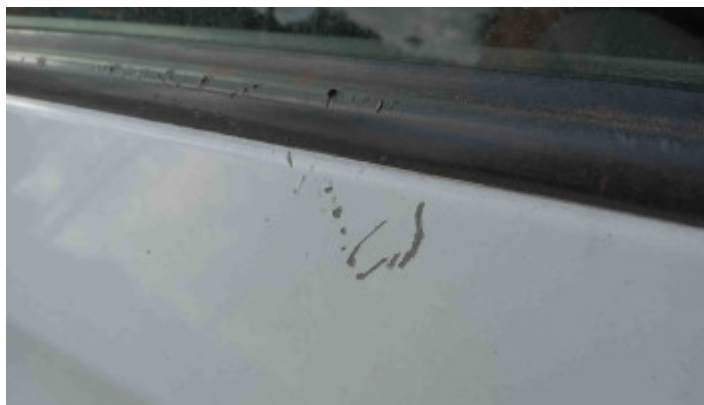
| Itens | Estado | Operação | Descrição/Localização |
|---|---|---|---|
| Porta | COM DANOS | Reparo/Pintur | DIANTEIRA ESQUERDA |

Foto Avaria Porta Esquerda Dianteira

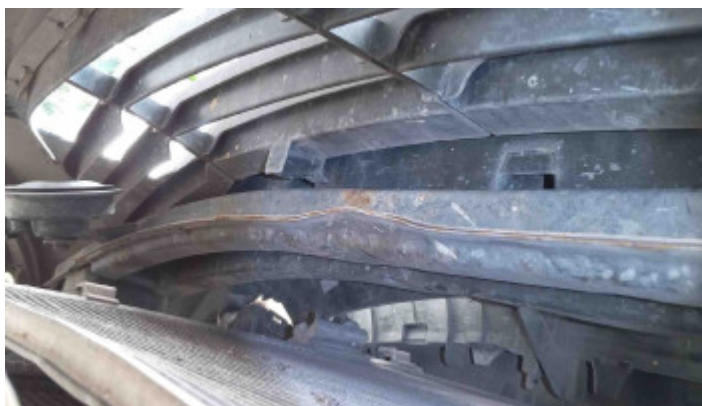
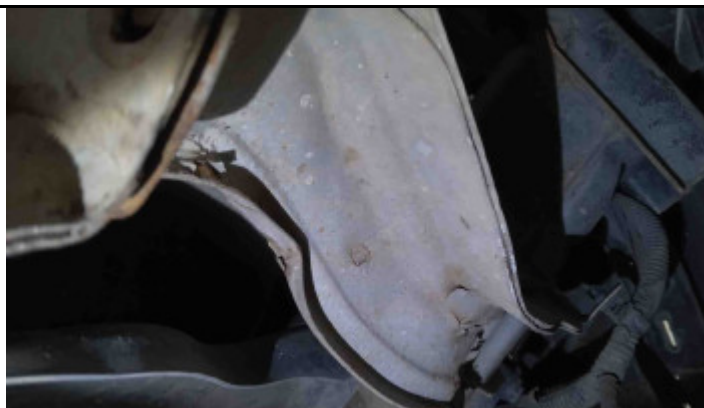
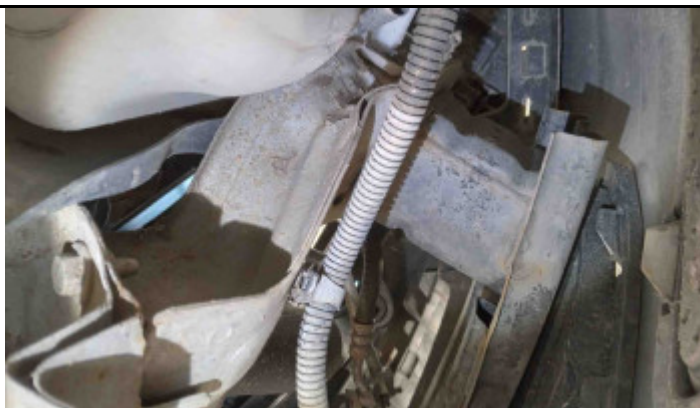
| Itens | Estado | Operação | Descrição/Localização |
|---|---|---|---|
| Painel | COM DANOS | Reparo/Pintur | DIANTEIRO |

Foto Avaria Painel Dianteiro

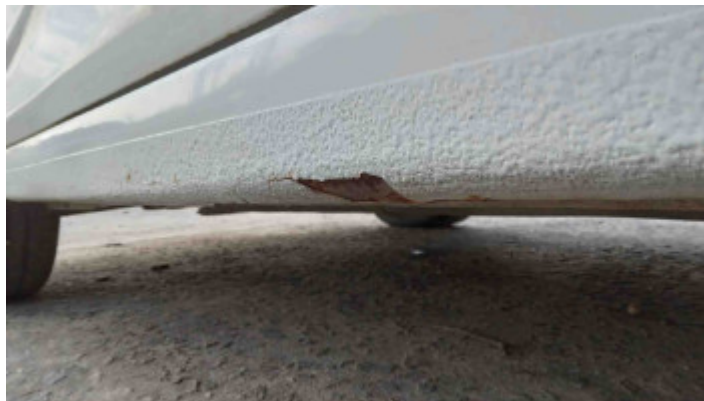
| Itens | Estado | Operação | Descrição/Localização |
|---|---|---|---|
| CAIXA DE AR | COM DANOS | Reparo/Pintur | ESQUERDA |

Foto Avaria Caixa de Ar (lado esquerdo)

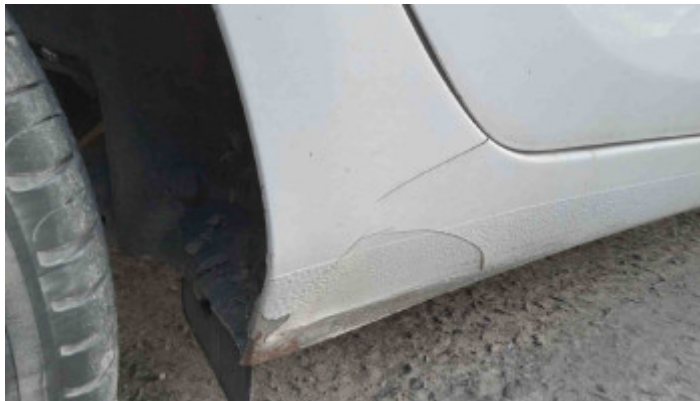
| Itens | Estado | Operação | Descrição/Localização |
|---|---|---|---|
| CAIXA DE AR | COM DANOS | Reparo/Pintur | DIREITA |

Foto Avaria Caixa de Ar (lado direito)

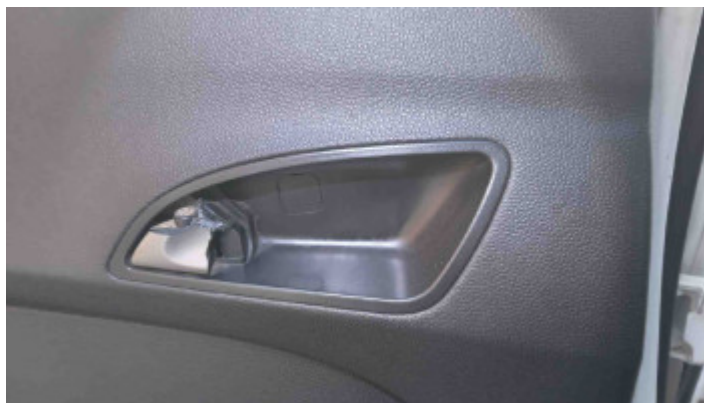
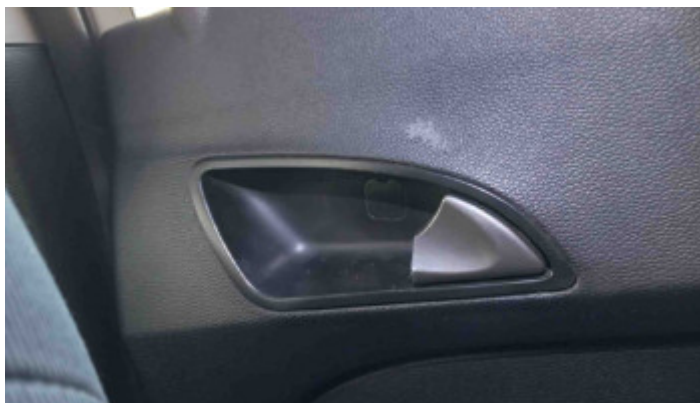
| Itens | Estado | Operação | Descrição/Localização |
|---|---|---|---|
| MAÇANETA | NECESSITA TROCA | Troca | TRASEIRA ESQUERDA |
| MAÇANETA | NECESSITA TROCA | Troca | DIANTEIRA ESQUERDA |

Foto Avaria Maçaneta (interna)
