Cliente  
**BANCO BRADESCO FINANCIAMENTOS S.A.**

**DADOS DO VEÍCULO**

**Observações:**

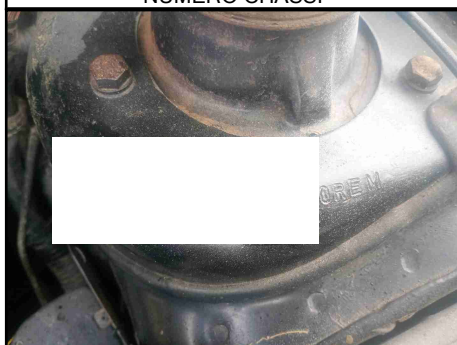
NÚMERO CHASSI

| NÚMERO DO CHASSI | | REMARcado |

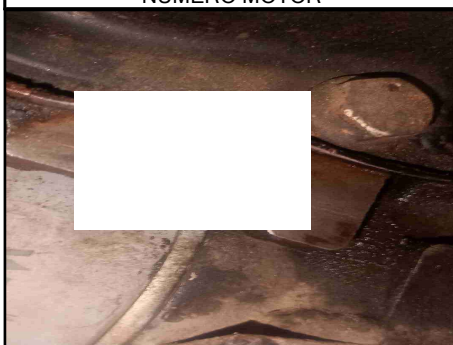
NÚMERO MOTOR

| NÚMERO DO MOTOR | | REMARcado |

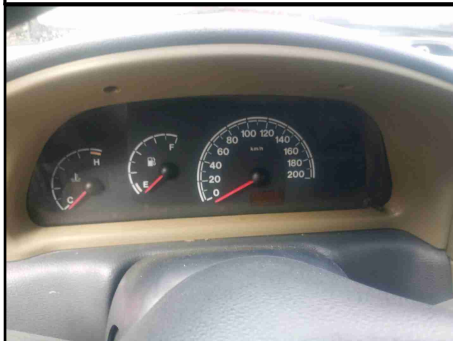
PAINEL DIANTEIRO SUPERIOR DANIFICADO(A)  
HODÔMETRO DESLIGADO  
NUMEROS DO CHASSI E MOTOR REMARCADOS

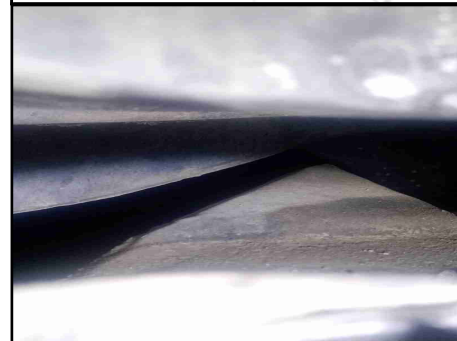
| LONGARINA DIANTEIRA ESQUERDA | | DANIFICADO(A) |

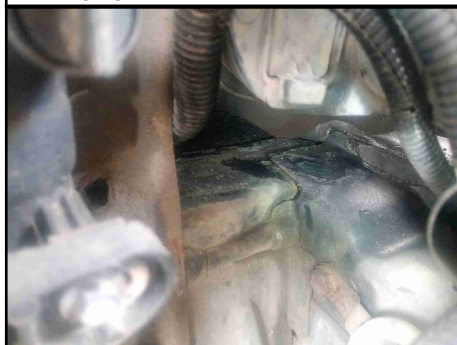
| LONGARINA DIANTEIRA DIREITA | | DANIFICADO(A) |

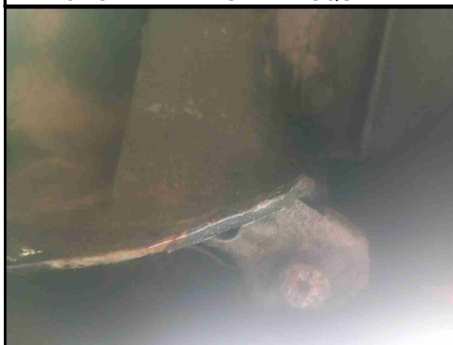
| LONGARINA TRASEIRA ESQUERDA | | DANIFICADO |

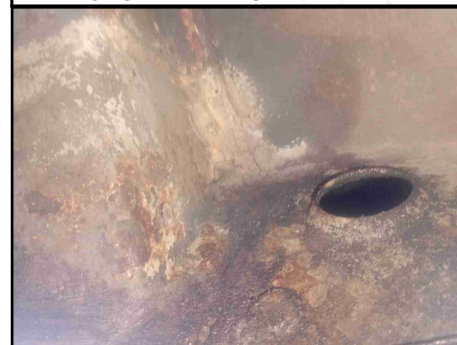
| LONGARINA TRASEIRA DIREITA | | DANIFICADO |

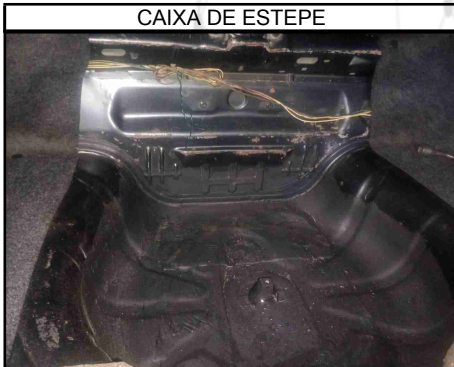
| CAIXA DE ESTEPE | | DANIFICADO |

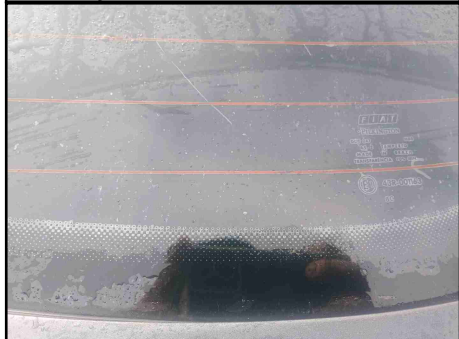
GRAVAÇÃO VIDRO TAMPA PORTA MALAS

| GRAVAÇÃO DO VIGIA TRASEIRO | | SEM GRAVAÇÃO |

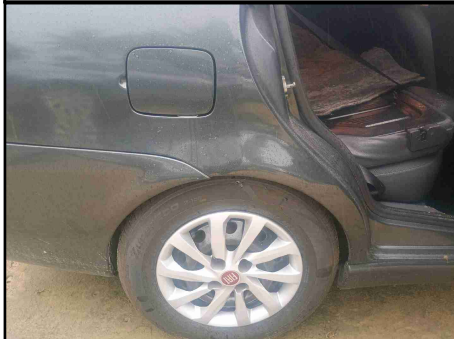
| CAIXA DE RODA TRASEIRA DIREITA | | DANIFICADO(A) |

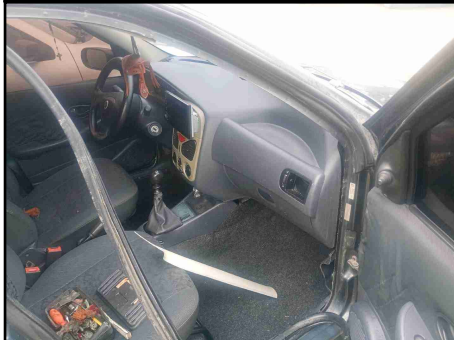
| COLUNA A DIREITA | | DANIFICADO(A) |

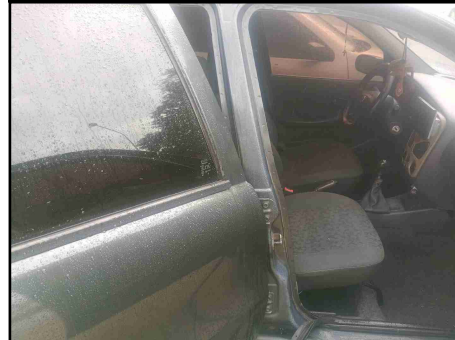
| COLUNA CENTRAL DIREITA | | DANIFICADO(A) |

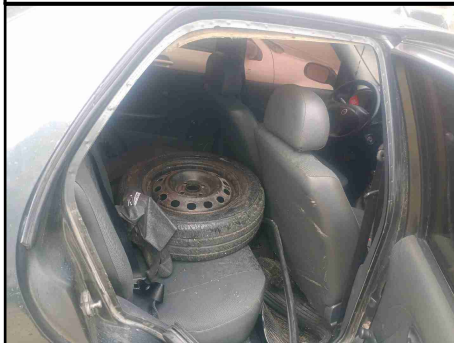
| COLUNA C DIREITA | | DANIFICADO(A) |

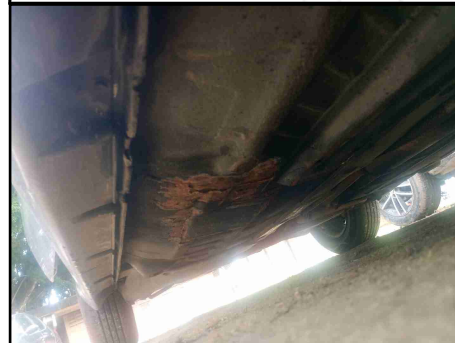
| ASSOALHO CENTRAL DIREITO | | DANIFICADO(A) |

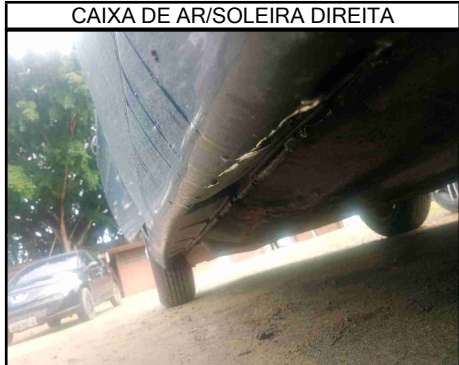
CAIXA DE AR/SOLEIRA DIREITA

| CAIXA DE AR DIREITA | | DANIFICADO(A) |

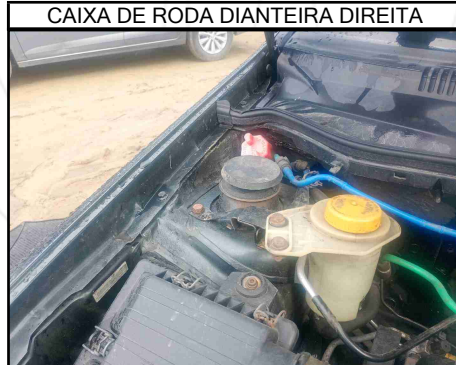
| CAIXA DE RODA DIANTEIRA DIREITA | | DANIFICADO(A) |

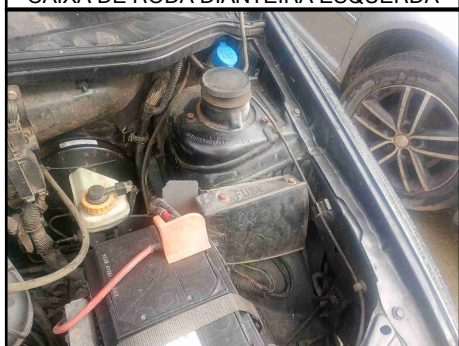
| CAIXA DE RODA DIANTEIRA ESQUERDA | | DANIFICADO(A) |

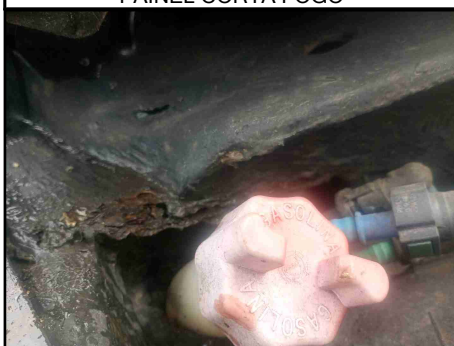
PAINEL CORTA FOGO

| PAINEL CORTA-FOGO | | DANIFICADO(A) |

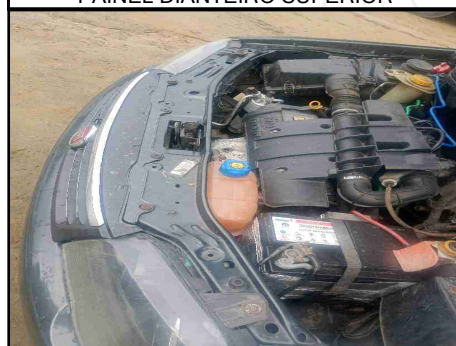
| PAINEL DIANTEIRO SUPERIOR | | DANIFICADO(A) |

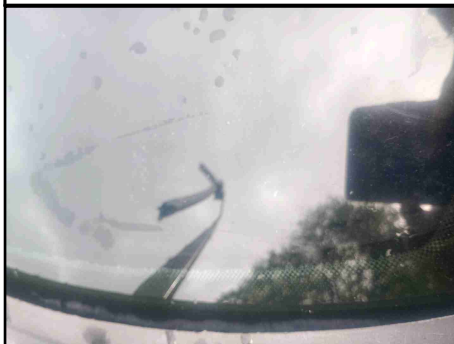
GRAVAÇÃO VIDRO PARABRISA

| GRAVAÇÃO DO VIDRO DO PARA-BRISA | | SEM GRAVAÇÃO |

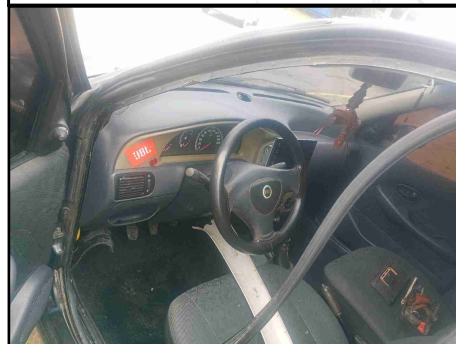
| COLUNA A ESQUERDA | | DANIFICADO(A) |

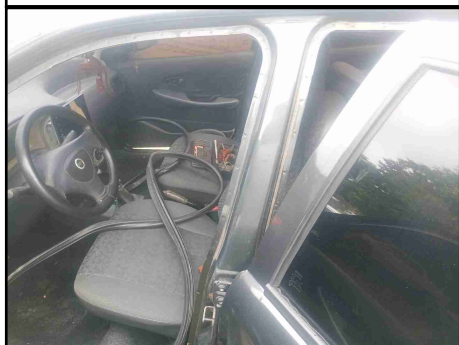
| COLUNA CENTRAL ESQUERDA | | DANIFICADO(A) |

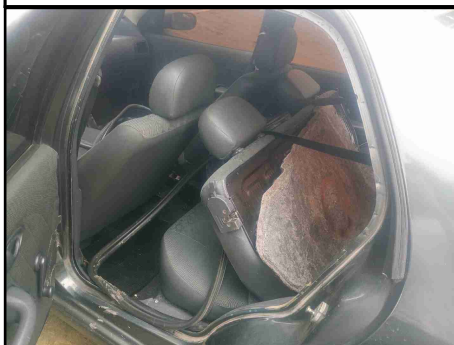
| COLUNA C ESQUERDA | | DANIFICADO(A) |

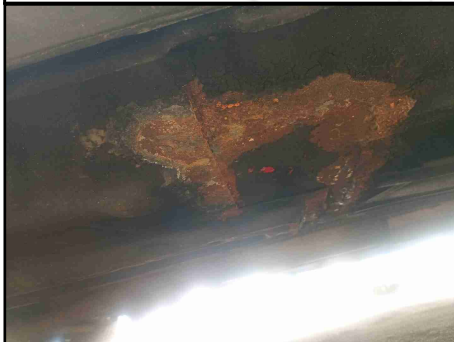
**ASSOALHO CENTRAL ESQUERDO**

| ASSOALHO CENTRAL ESQUERDO | | DANIFICADO(A) |

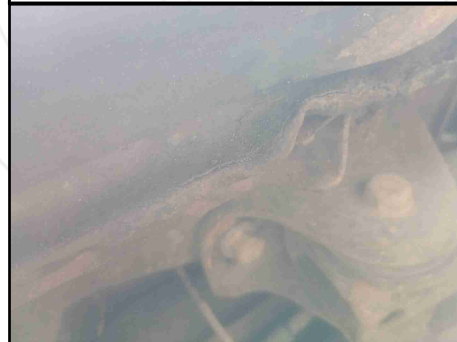
**CAIXA DE AR/ SOLEIRA ESQUERDA**

| CAIXA DE AR ESQUERDA | | DANIFICADO(A) |

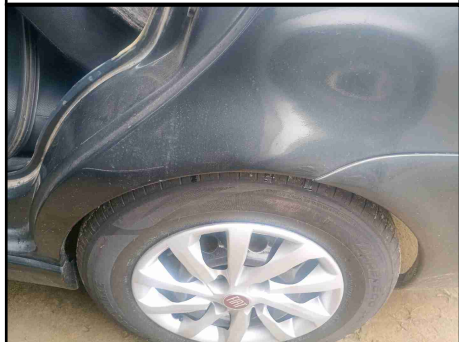
**CAIXA DE RODA TRASEIRA ESQUERDA**

| CAIXA DE RODA TRASEIRA ESQUERDA | | DANIFICADO(A) |
