Cliente: CARBUY AUTOMOTIVE BUSINESS LTDA

Dt. Vistoria: 09/10/2026

Placa: RGZ3F03 Marca: TOYOTA Modelo: COROLLA CROSS ( XRE 2.0 VVT-IE 16V CVT) Cód. Molicar: 04803704-7  
Chassi: 9BRK3AAG9R0136019 Motor: AD54838 Cor: Branca Portas: 4 Ano/Modelo: 2024 / 2024  
Chassi BIN: 9BRK3AAG9R0136019 Motor BIN: AD54838 Cor BIN: BRANCA Combustível BIN: ALCOOL/GASOLINA  
Câmbio: AUTOMÁTICO Combustível: Alcool/Gasolina Renavam: 01384051969 KM: 10055 Cód. Fipe: 002203-9

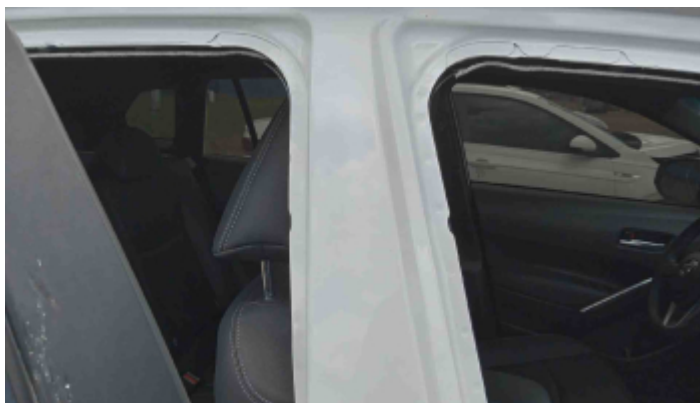
Foto Estrutura Coluna Central Direita

\* (DANOS ESTRUTURAIS) VEICULO COM DANOS NO CONJUNTO ESTRUTURAL DO MONO BLOCO ( COLUNAS EXTERNAS DIANT. DIREITA E TRAS. ESQUERDA, ASSOALHO CENTRAL E TETO AVARI DANIFICADOS ) NECESSÁRIO LAUDO TÉCNICO DO INMETRO \*

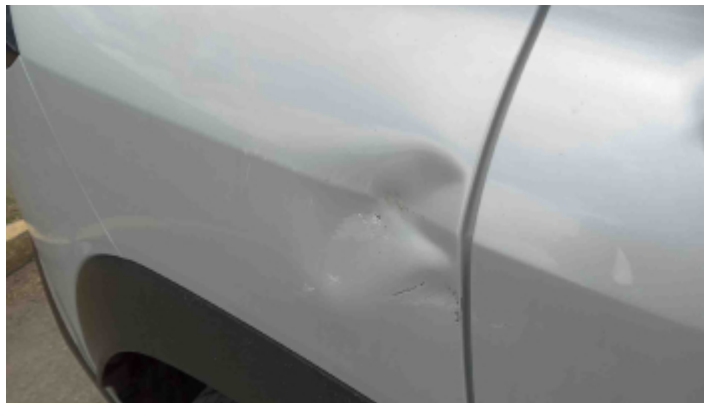
\* LATERAL DIREITA, LATERAL ESQUERDA, PARALAMA DIREITO, PORTA DIANT. DIREITA, PORTA TRAS. DIREITA, PORTA DIANT. ESQUERDA, PORTA TRAS. ESQUERDA, TAMPÁ PORTA MALAS E TETO AMASSADOS. VIDRO PARABRISA E VIGIA TRASEIRO QUEBRADOS \*

Foto Avaria Lateral Direita

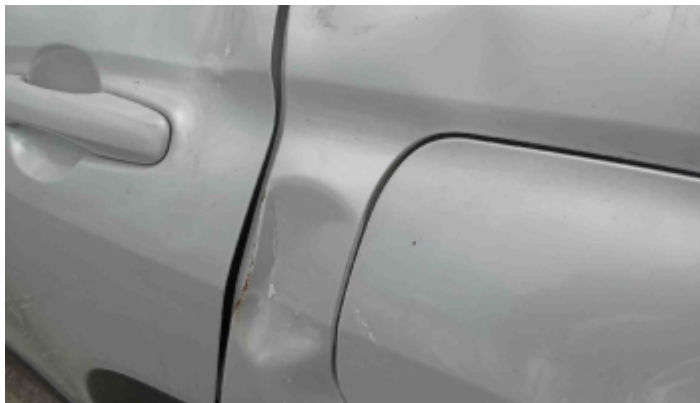
Foto Avaria Lateral Esquerda

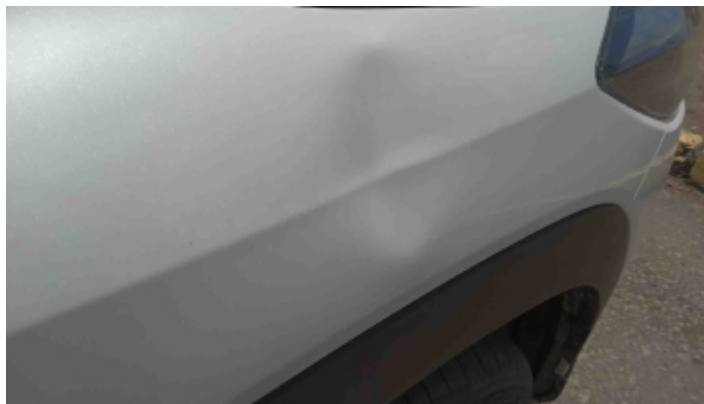
Foto Avaria Pára-Lama Direito

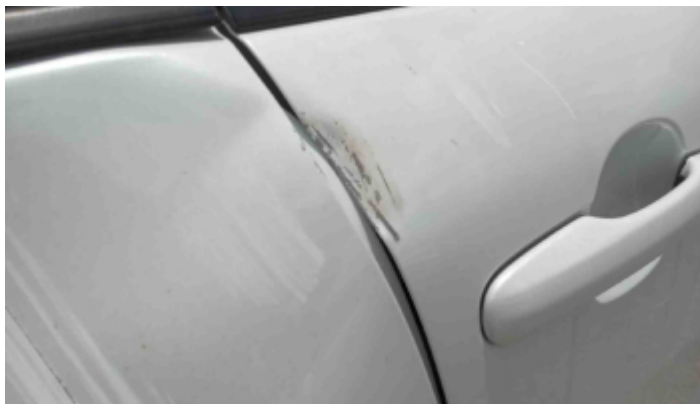
Foto Avaria Porta Direita Dianteira

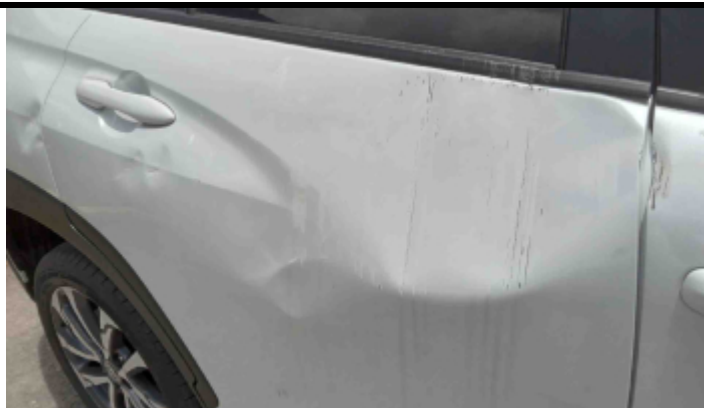
Foto Avaria Porta Direita Traseira

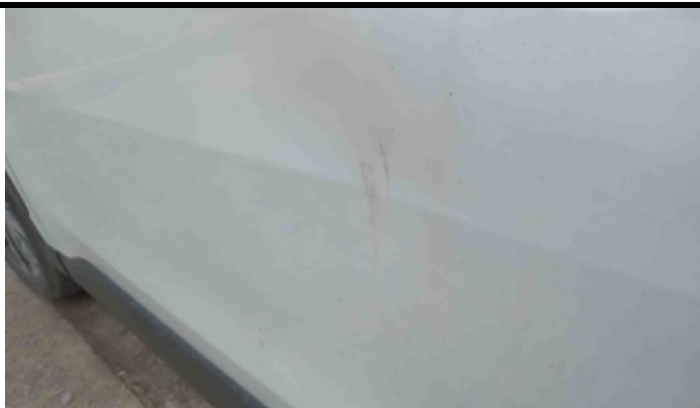
Foto Avaria Porta Esquerda Dianteira

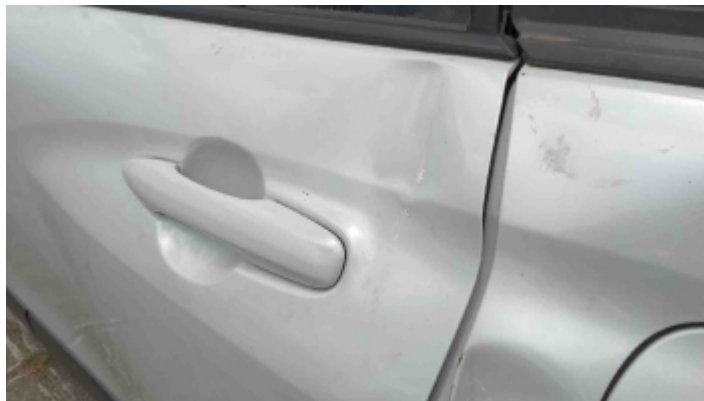
Foto Avaria Porta Esquerda Traseira

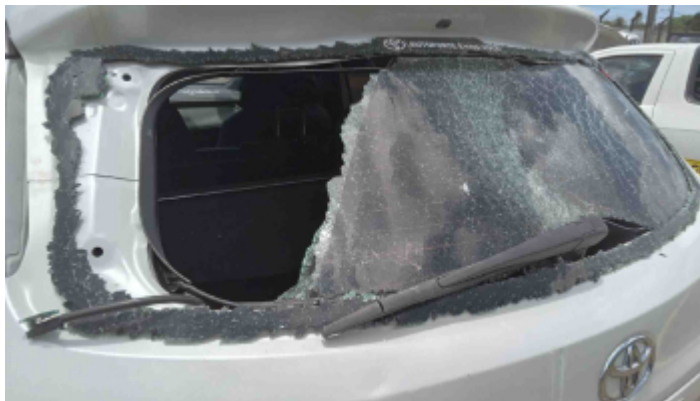
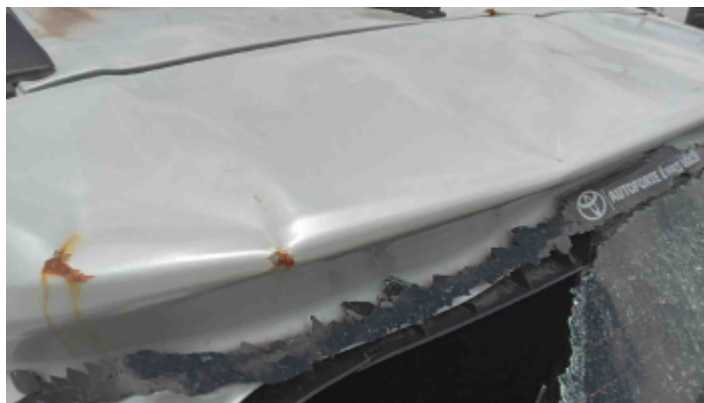
Foto Avaria Tampa do Porta Malas

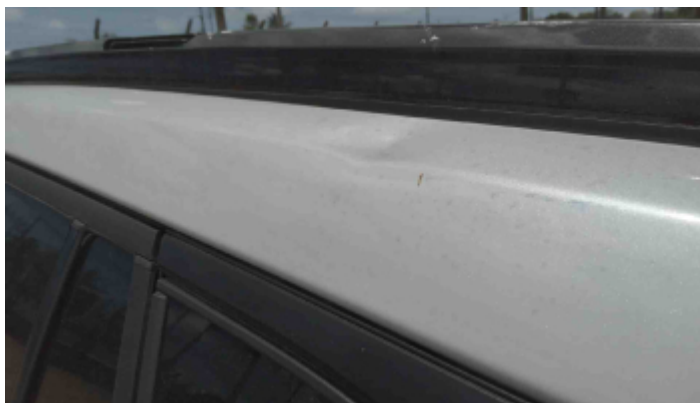
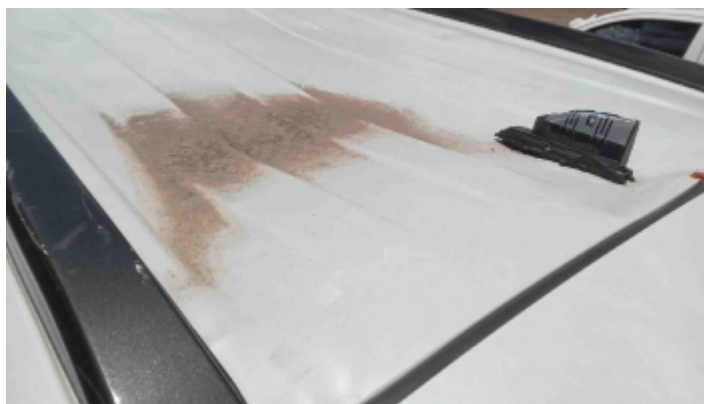
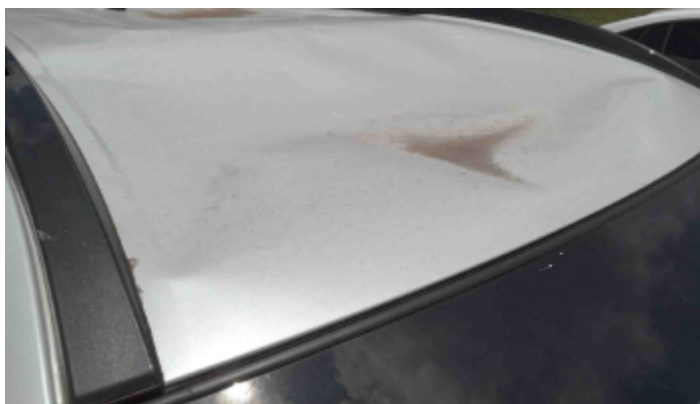
Foto Avaria Teto

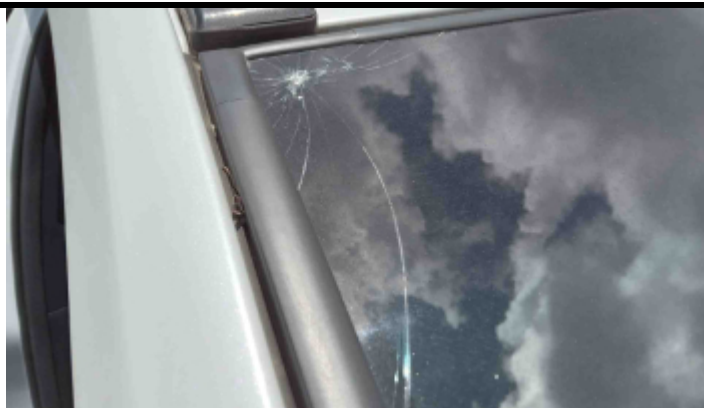
Foto Avaria Vidro Pára-brisa
