Cliente: CARBUY AUTOMOTIVE BUSINESS LTDA

Placa: SVX0G04 Marca: FIAT Modelo: MOBI (LIKE 1.0 8v) Cód. Molicar: 01509803-5  
Chassi: 9BD341ACZRY906911 Motor: 463531704923824 Cor: Prata Portas: 4 Ano/Modelo: 2023 / 2024  
Chassi BIN: 9BD341ACZRY906911 Motor BIN: 463531704923824 Cor BIN: PRATA Combustível BIN: ALCOOL/GASOLINA  
Câmbio: MANUAL Combustível: Alcool/Gasolina Renavam: 01366287115 KM: Digital N/V Cód. Fipe: 001461-3

**VII - Conservação****RUIM****VIII - Comentários**

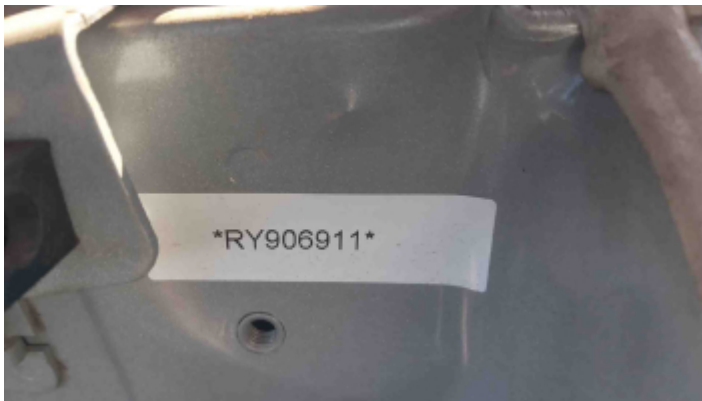
Foto Estrutura Longarina Direita

**VEÍCULO COM COLISÃO,COM DANOS ESTRUTURAIS,PAINEL DIANTEIRO, LONGARINAS DIANTEIRAS,SUPORTE DO RADIADOR,AVARIADOS.  
AIR BAG DEFLAGRADOS.**

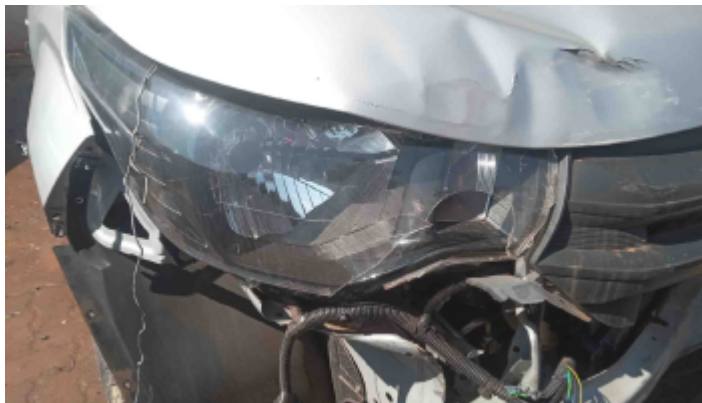
Foto Avaria Pára-Choque Dianteiro

| Limpador de Para-brisa | Coluna Dianteira Direita | Coluna Traseira Direita | Parachoque D | Teto do Veículo | Carenagem Frontal |
|---|---|---|---|---|---|
| Sem Danos | Sem Danos | Sem Danos | Quebrado | Bom | Sem Danos |
