Cliente  
**BANCO BRADESCO FINANCIAMENTOS S.A.**

| | | | <b>HYUNDAI HB20S 10M</b> | |
| <b>2022</b> | <b>2023</b> | | <b>COMFOR</b> | <b>CINZA</b> |

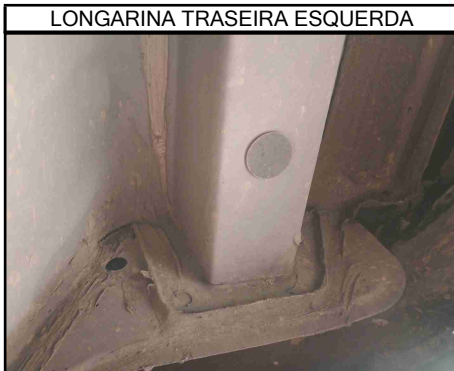
CAIXA DE AR/SOLEIRA ESQUERDA DANIFICADO(A), CAIXA DE ESTEPE DANIFICADO(A), LONGARINA TRASEIRA ESQUERDA REPARADO(A), PAINEL TRASEIRO DANIFICADO(A)

| LONGARINA TRASEIRA ESQUERDA | | REPARADO |

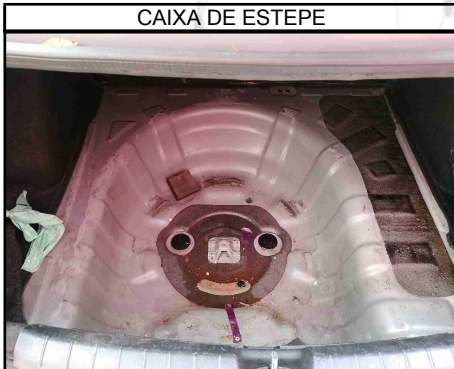
| CAIXA DE ESTEPE | | DANIFICADO |

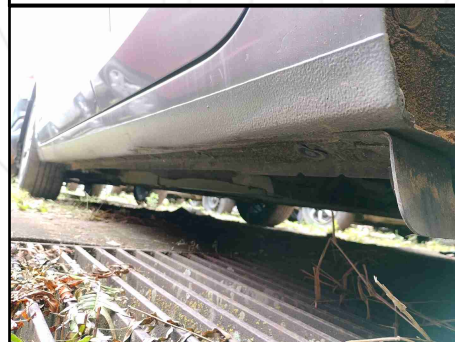
CAIXA DE AR/ SOLEIRA ESQUERDA

| CAIXA DE AR ESQUERDA | | DANIFICADO(A) |
