**CLIENTE**

Cliente  
**CARBUY AUTOMOTIVE BUSINESS LTDA**

**DADOS DO VEÍCULO**

| | | | <b>167011 SANDERO</b> | |

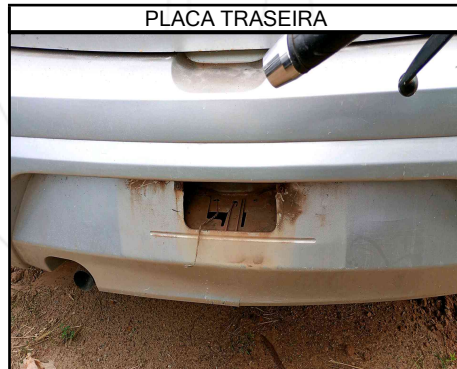
| PLACA TRASEIRA | | AUSENTE |

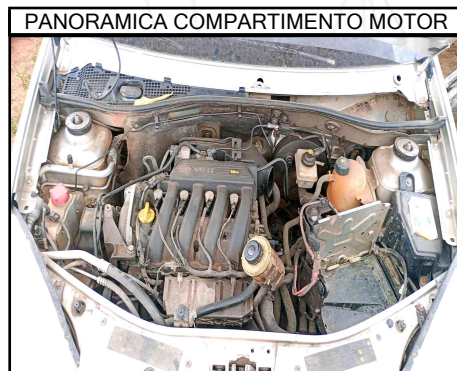
ASSOALHO CENTRAL DIREITO - DANIFICADO(A) / ASSOALHO CENTRAL ESQUERDO - DANIFICADO(A) / CAIXA DE AR/ SOLEIRA ESQUERDA - DANIFICADO(A) / CAIXA DE AR/SOLEIRA DIREITA - DANIFICADO(A) / CAIXA DE ESTEPE - DANIFICADO / CAIXA DE RODA DIANTEIRA DIREITA - DANIFICADO(A) / COLUNA A DIREITA - DANIFICADO(A) / COLUNA C ESQUERDA - DANIFICADO(A) / COLUNA CENTRAL DIREITA - DANIFICADO(A) / LONGARINA DIANTEIRA DIREITA - DANIFICADO(A) / LONGARINA DIANTEIRA ESQUERDA - DANIFICADO(A) / LONGARINA TRASEIRA DIREITA - DANIFICADO / PAINEL CORTA FOGO - DANIFICADO(A) / PAINEL DIANTEIRO SUPERIOR - DANIFICADO(A) / PAINEL TRASEIRO - DANIFICADO / PANORAMICA COMPARTIMENTO MOTOR - PEÇAS FALTANTES / PANORAMICA PAINEL INTERNO - FALTANDO PEÇAS

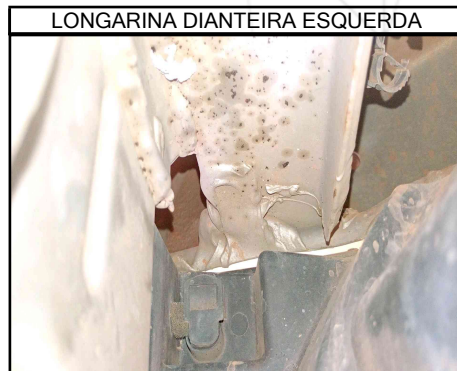
| LONGARINA DIANTEIRA ESQUERDA | | DANIFICADO(A) |

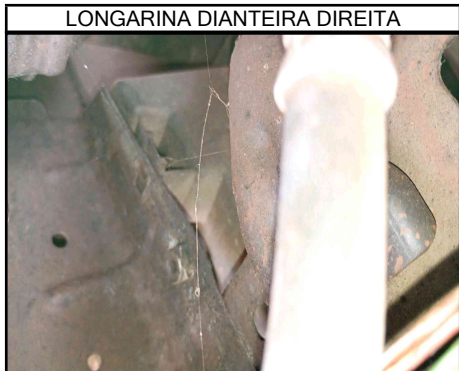
| LONGARINA DIANTEIRA DIREITA | | DANIFICADO(A) |

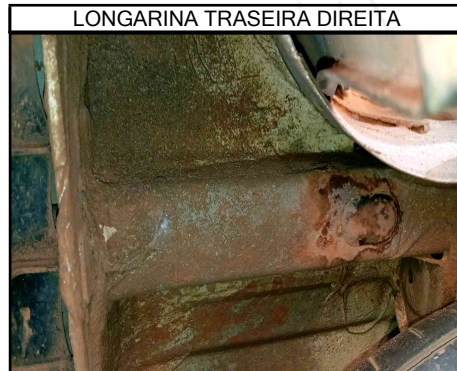
| LONGARINA TRASEIRA DIREITA | | DANIFICADO |

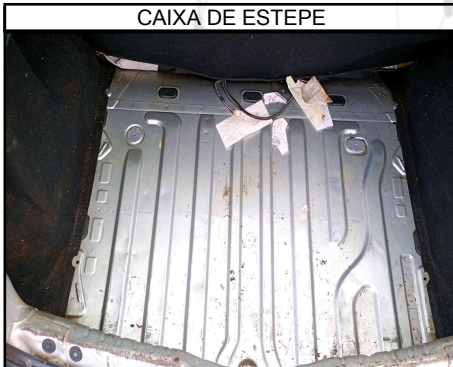
**CAIXA DE ESTEPE**

| CAIXA DE ESTEPE | | DANIFICADO |

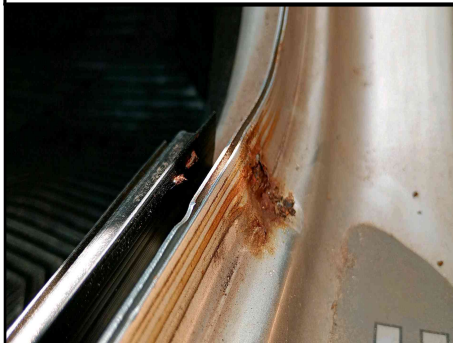
**COLUNA A DIREITA**

| COLUMA A DIREITA | | DANIFICADO(A) |

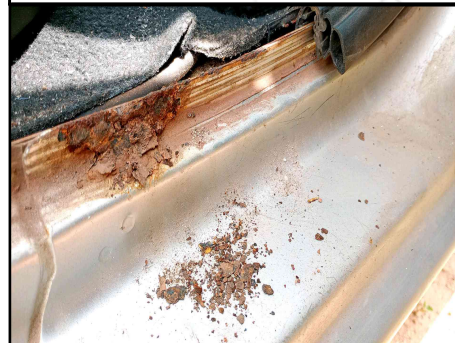
**COLUNA CENTRAL DIREITA**

| COLUMA CENTRAL DIREITA | | DANIFICADO(A) |

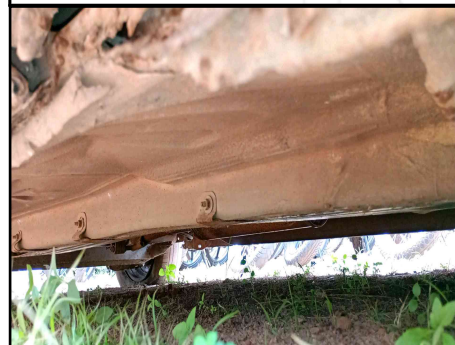
**ASSOALHO CENTRAL DIREITO**

| ASSOALHO CENTRAL DIREITO | | DANIFICADO(A) |

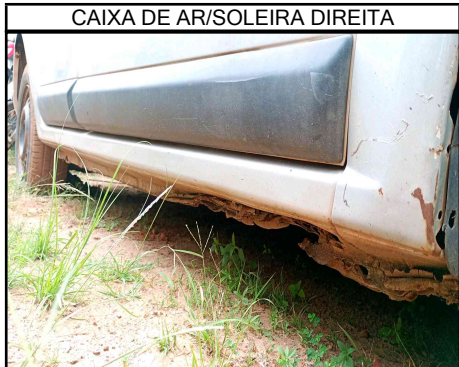
CAIXA DE AR/SOLEIRA DIREITA

| CAIXA DE AR DIREITA | | DANIFICADO(A) |

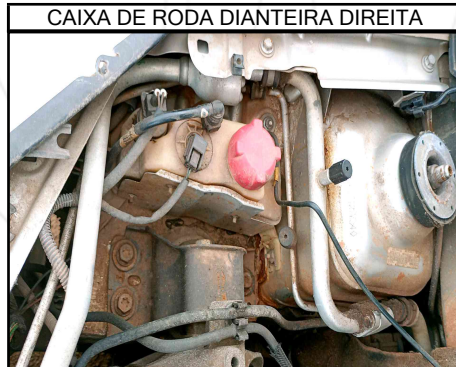
| CAIXA DE RODA DIANTEIRA DIREITA | | DANIFICADO(A) |

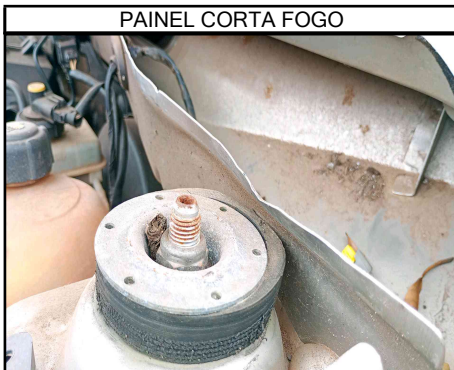
PAINEL CORTA FOGO

| PAINEL CORTA-FOGO | | DANIFICADO(A) |

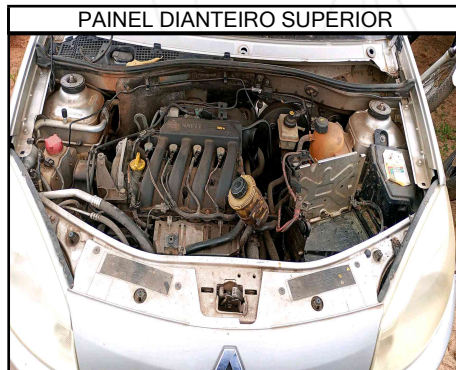
| PAINEL DIANTEIRO SUPERIOR | | DANIFICADO(A) |

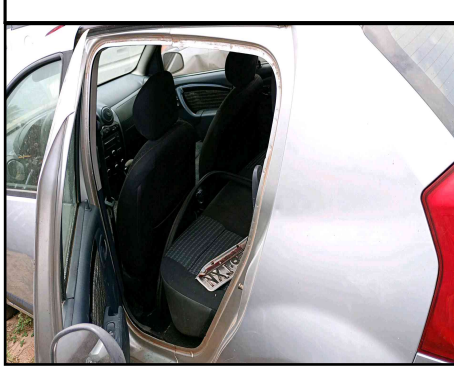
| COLUNA C ESQUERDA | | DANIFICADO(A) |

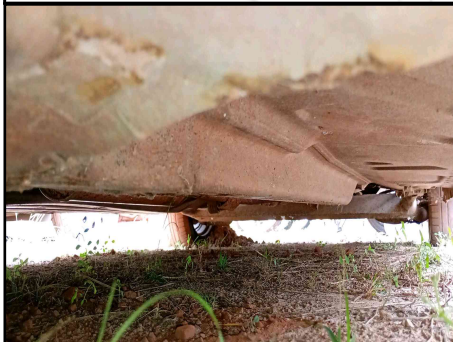
| ASSOALHO CENTRAL ESQUERDO | | DANIFICADO(A) |

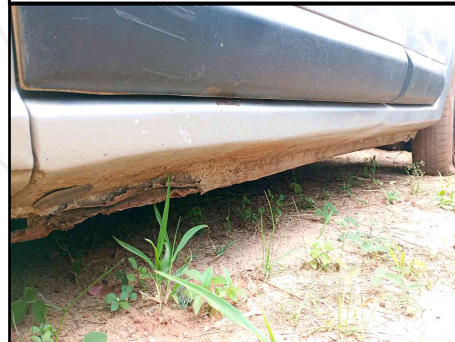
CAIXA DE AR/ SOLEIRA ESQUERDA

| CAIXA DE AR ESQUERDA | | DANIFICADO(A) |
