Cliente  
**BANCO BRADESCO FINANCIAMENTOS S.A.**

**DADOS DO VEÍCULO**

| PLACA | CHASSI | CHASSI BIN | MARCA/MODELO |
|---|---|---|---|
| | | | <b>VOLKSWAGEN GOL 10</b> |

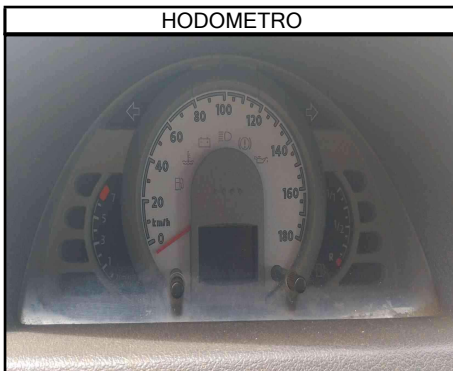
CAIXAS DE AR - SOLEIRA DIREITA LEVES DANOS/REPAROS  
CAIXAS DE AR - SOLEIRA ESQUERDA LEVES DANOS/REPAROS  
HODOMETRO INACESSÍVEL  
CAIXA DE ESTEPE - PAINEL TRASEIRO GRAVES DANOS/REPAROS  
ETIQUETA ETA COLUNA B DIREITA DANIFICADA

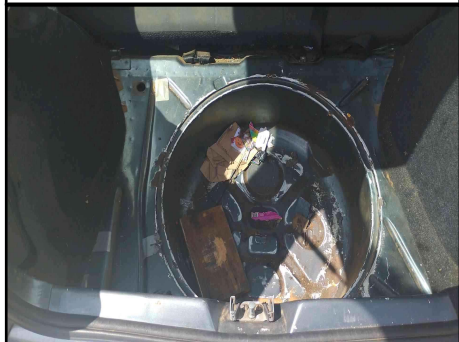
| CAIXA DE ESTEPE - PAINEL TRASEIRO | | GRAVES DANOS/REPAROS |

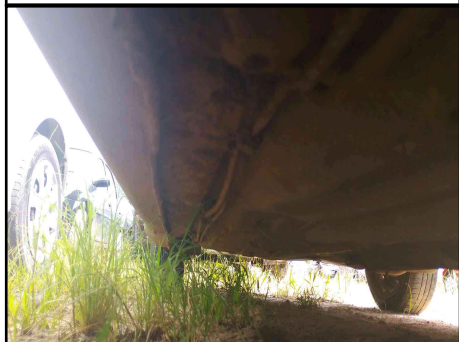
CAIXAS DE AR - SOLEIRA DIREITA

| CAIXA DE AR / SOLEIRA DIREITA | | LEVES DANOS/REPAROS |

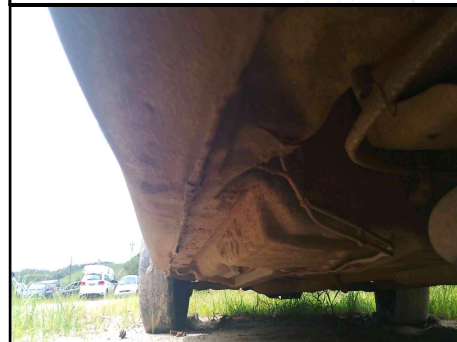
CAIXAS DE AR - SOLEIRA ESQUERDA

| CAIXA DE AR / SOLEIRA ESQUERDA | | LEVES DANOS/REPAROS |
