Cliente: **CARBUY AUTOMOTIVE BUSINESS LTDA**CPF / CNPJ: **35.626.178/0001-27**Dt. Pedido: **07/09/2026**Dt. Vistoria: **09/09/2026**Dt. Baixa: **09/09/2026**Local: **CARBUY**

Placa: **FON3J81** Marca: **RENAULT** Modelo: **DUSTER OROCH (EXPRESSION 1.6 16V (Hi-Flex))** Cód. Molicar: **04004101-3**  
Chassi: **93Y9SR3H5HJ779158** Motor: **H4MF735Q008988** Cor: **Branca** Portas: **4** Ano/Modelo: **2017 / 2017**  
Chassi BIN: **93Y9SR3H5HJ779158** Motor BIN: **H4MF735Q008988** Cor BIN: **BRANCA** Combustível BIN: **ALCOOL/GASOLINA**  
Câmbio: **MANUAL** Combustível: **Alcool/Gasolina** Renavam: **01117097231** KM: **Digital N/V** Cód. Fipe: **025230-1**

**VI - Avarias Constatadas**

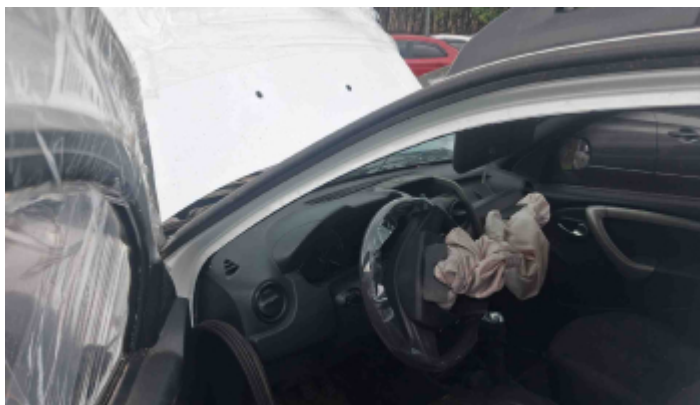
Foto Estrutura Coluna Dianteira Esquerda

COLUNA DIANTIRA ESQUERDA DANIFICADA;  
FOLHA LATERAL ESQUERDA DANIFICADA;  
CAIXA DE RODA DIANTEIRA ESQUERDA;  
AIRBAG MOTORISTA E PASSAGEIRO DEFLAGRADO;
