Cliente  
**BANCO BRADESCO FINANCIAMENTOS S**

**DADOS DO VEÍCULO**

PLACA	CHASSI	CHASSI BIN	MARCA/MODELO <b>VOLKSWAGEN CROSSFOX</b>	COR <b>PRATA</b>
ANO FABRICAÇÃO <b>2008</b>	ANO MODELO <b>2009</b>	MOTOR BIN	MOTOR OBSERVADO	RENAVAM
COMBUSTÍVEL <b>ALCOOL/GASOLINA</b>			KILOMETRAGEM <b>INACESSÍVEL</b>	
CIDADE VISTORIA <b>GOIÂNIA</b>	ESTADO VISTORIA <b>GO</b>	UF VISTORIA <b>GO</b>	PATIO VISTORIA

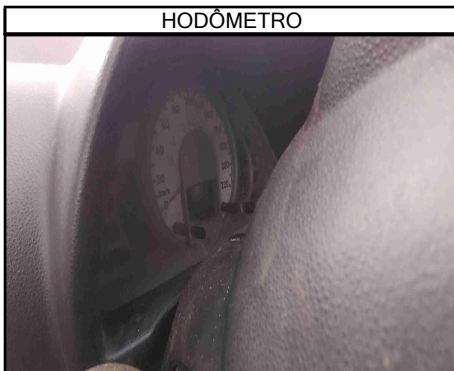
HODÔMETRO DESLIGADO  
CAIXA DE ESTEPE DANIFICADO  
LATERAL DIREITA DANIFICADO  
LATERAL ESQUERDA DANIFICADO  
LONGARINA TRASEIRA DIREITA DANIFICADO  
LONGARINA TRASEIRA ESQUERDA DANIFICADO  
ASSOALHO CENTRAL ESQUERDO DANIFICADO(A)  
CAIXA DE AR/ SOLEIRA ESQUERDA DANIFICADO(A)  
CAIXA DE AR/SOLEIRA DIREITA DANIFICADO(A)  
CAIXA DE RODA DIANTEIRA DIREITA DANIFICADO(A)  
CAIXA DE RODA TRASEIRA DIREITA DANIFICADO(A)  
CAIXA DE RODA TRASEIRA ESQUERDA DANIFICADO(A)  
LONGARINA DIANTEIRA DIREITA DANIFICADO(A)  
PAINEL DIANTEIRO SUPERIOR DANIFICADO(A)

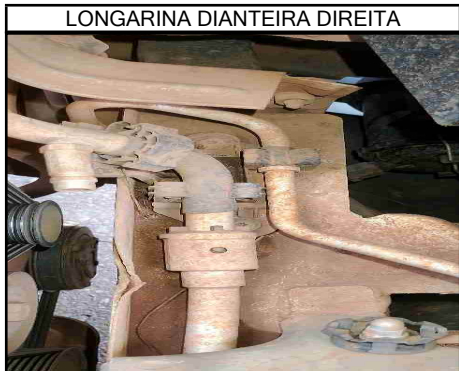
LONGARINA TRASEIRA DIREITA	 	DANIFICADO
LONGARINA TRASEIRA ESQUERDA	 	DANIFICADO
LONGARINA DIANTEIRA DIREITA	 	DANIFICADO(A)
LONGARINA DIANTEIRA ESQUERDA
