Cliente  
**BANCO BRADESCO FINANCIAMENTOS S**

**DADOS DO VEÍCULO**

| | | | <b>CHEVROLET SPIN 18L MT</b> | |

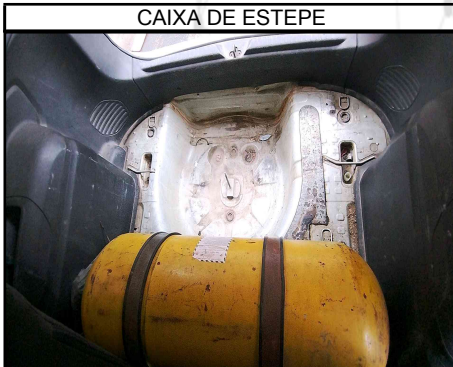
**CAIXA DE AR DIREITA DANIFICADA, CAIXA DE ESTEPE DANIFICADA, PAINEL TRASEIRO DANIFICADO.**

| CAIXA DE ESTEPE | | DANIFICADO |

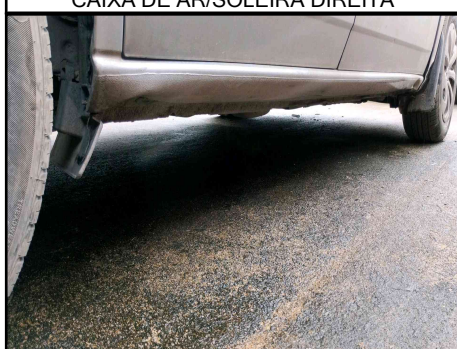
CAIXA DE AR/SOLEIRA DIREITA

| CAIXA DE AR DIREITA | | DANIFICADO(A) |
