**CLIENTE**

Cliente  
**BANCO BRADESCO FINANCIAMENTOS S**

**DADOS DO VEÍCULO**

PLACA	CHASSI	CHASSI BIN	MARCA/MODELO	
			<b>233759 I/TOYOTA HILUX</b>	
			<b>CDSRXA4FD</b>	
ANO FABRICAÇÃO	ANO MODELO	MOTOR BIN	MOTOR OBSERVADO	COR
<b>2021</b>	<b>2021</b>			<b>BRANCA</b>
COMBUSTÍVEL			KILOMETRAGEM	RENAVAM
<b>DIESEL</b>			<b>113084</b>	
CIDADE VISTORIA	ESTADO VISTORIA	UF VISTORIA	PATIO VISTORIA	
<b>PAULISTA</b>	<b>PE</b>	<b>PE</b>

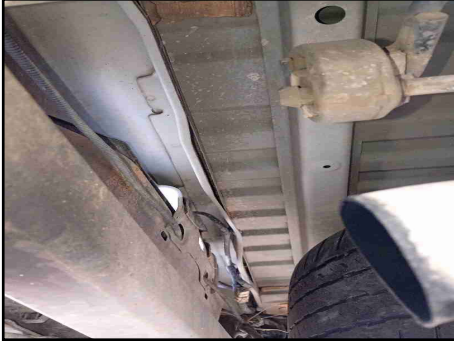
LEVES DANOS/REPAROS
CAIXA DE ESTEPE - PAINEL TRASEIRO

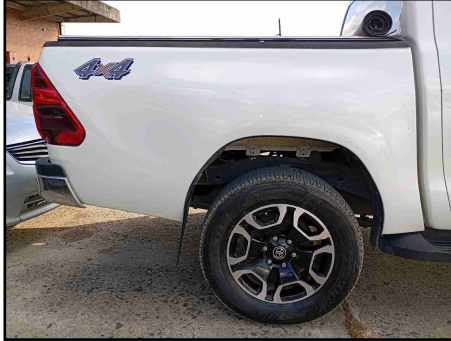
CAIXAS DE RODA TRASEIRA DIREITA

CAIXA DE RODA TRASEIRA DIREITA

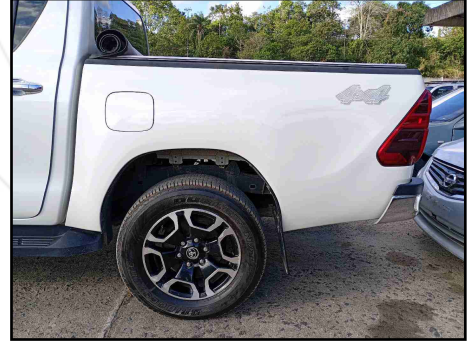
CAIXAS DE RODA TRASEIRA ESQUERDA

LEVES DANOS/REPAROS
CAIXA DE RODA TRASEIRA ESQUERDA

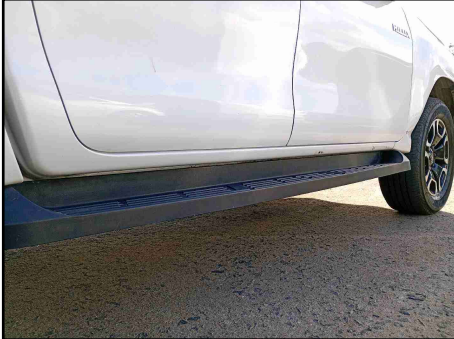
CAIXAS DE AR - SOLEIRA DIREITA

LEVES DANOS/REPAROS

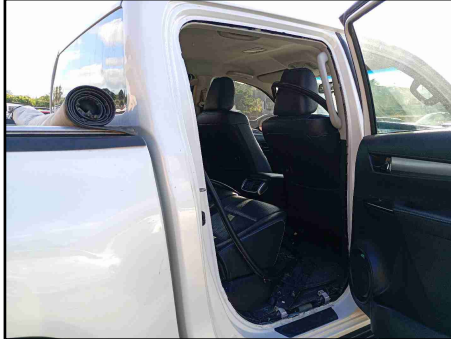
COLUNA B-C DIREITA

COLUNA A-B MOTORISTA	 	
COLUNA B-C MOTORISTA	 	
COLUNA A-B PASSAGEIRO	 	<b>LEVES DANOS/REPAROS</b>
COLUNA B-C PASSAGEIRO	 	<b>LEVES DANOS/REPAROS</b>

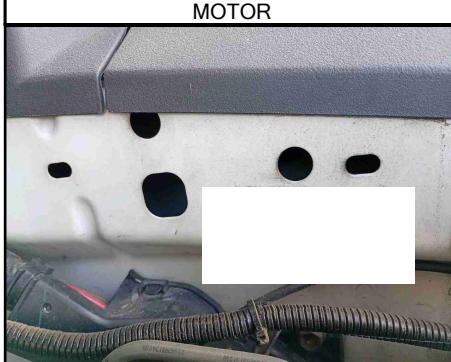
ETIQUETA ETA COMPARTIMENTO MOTOR

**TETO AVARIADO**  
**ETIQUETA ETA COMPARTIMENTO MOTOR DANIFICADA**  
**CAIXA DE ESTEPE - PAINEL TRASEIRO LEVES DANOS/REPAROS**  
**CAIXAS DE AR - SOLEIRA DIREITA LEVES DANOS/REPAROS**  
**CAIXAS DE RODA DIANTEIRA DIREITA LEVES DANOS/REPAROS**  
**CAIXAS DE RODA TRASEIRA DIREITA LEVES DANOS/REPAROS**  
**CAIXAS DE RODA TRASEIRA ESQUERDA LEVES DANOS/REPAROS**  
**COLUNA A-B DIREITA LEVES DANOS/REPAROS**  
**COLUNA B-C DIREITA LEVES DANOS/REPAROS**

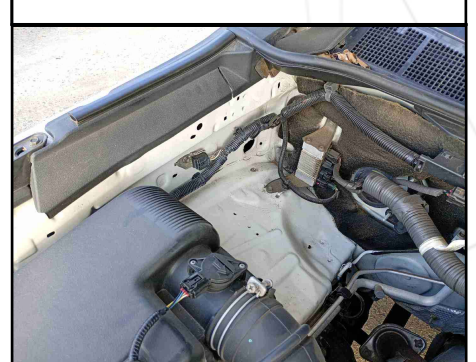
CAIXAS DE RODA DIANTEIRA DIREITA

LEVES DANOS/REPAROS
CAIXA DE RODA DIANTEIRA ESQUERDA
