Cliente: **CARBUY AUTOMOTIVE BUSINESS LTDA**CPF / CNPJ: **35.626.178/0001-27**Dt. Pedido: **16/09/2026**Dt. Vistoria: **17/09/2026**Dt. Baixa: **17/09/2026**Local: **CARBUY**

Placa: **SBN5J65** Marca: **CHEVROLET** Modelo: **ONIX (LT 1.0 12V MT6)** Cód. Molicar: **01712671-0**

Chassi: **9BGEB48A0PG157175** Motor: **LIJ\*221875293\*** Cor: **Branca** Portas: **4** Ano/Modelo: **2022 / 2023**

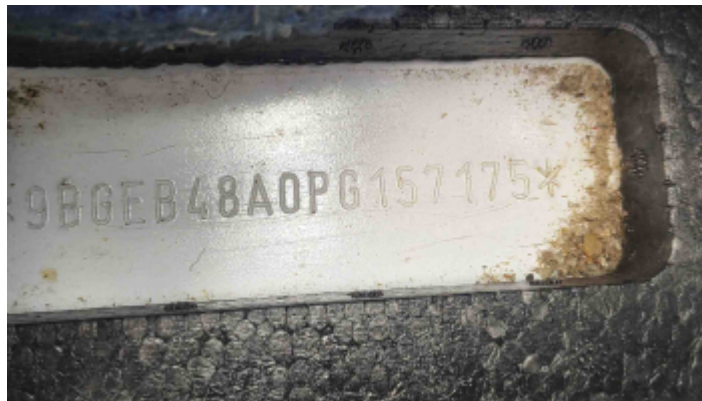
1.2.1 - Dentro dos padrões habituais do fabricante, não apresentado anormalidade.

Foto da gravação do chassi : 9BGB48A0PG157175

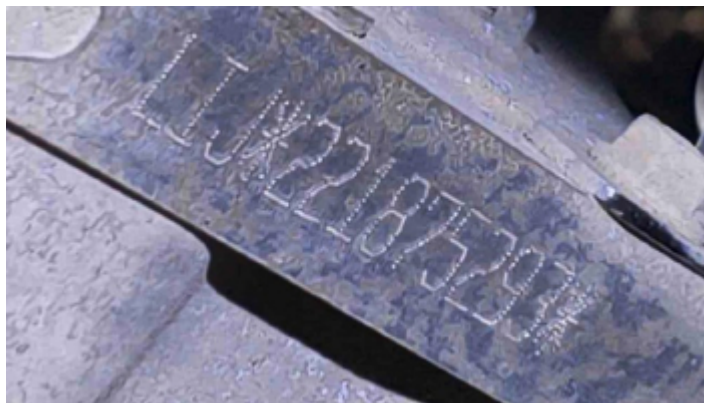
4.2.1 - Dentro dos padrões habituais do fabricante, não apresentado anormalidade.

Foto do número do motor : LJ\*221875293\*

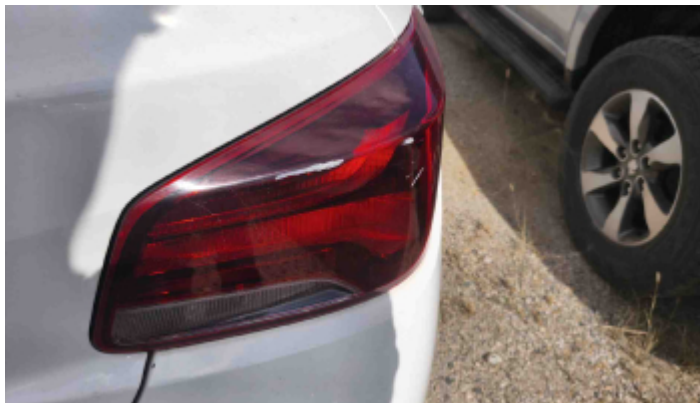
AVARIAS : CAIXAS DE AR DIREITA, CAIXAS DE AR ESQUERDA AMASSADAS, PARACHOQUE DIANTEIRO E LANTERNA DIREITA QUEBRADOS, PARA LAMA DIREITO; PARA LAMA ESQUERDO RALADOS E PARACHOQUE TRASEIRO RALADO.

Foto Avaria Lanterna Direita

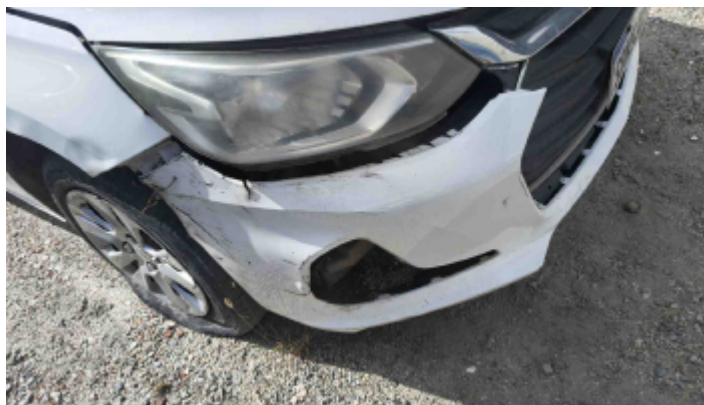
Foto Avaria Pára-Choque Dianteiro

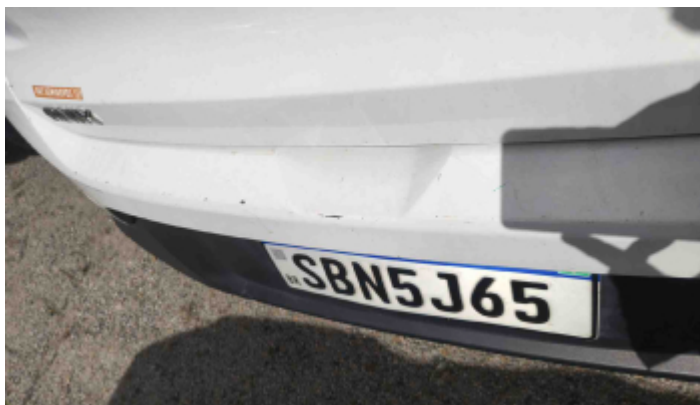
Foto Avaria Pára-Choque Traseiro

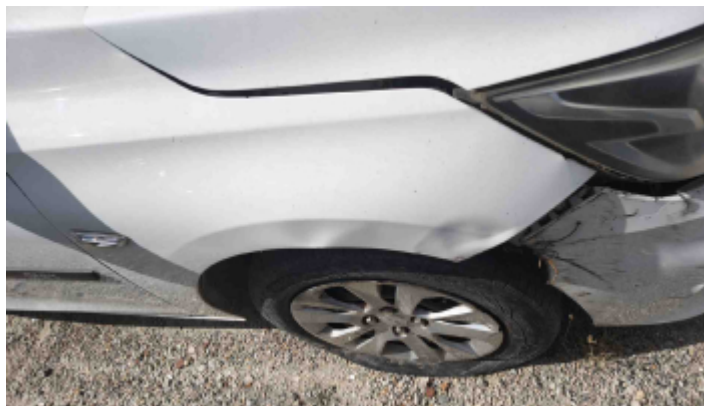
Foto Avaria Pára-Lama Direito

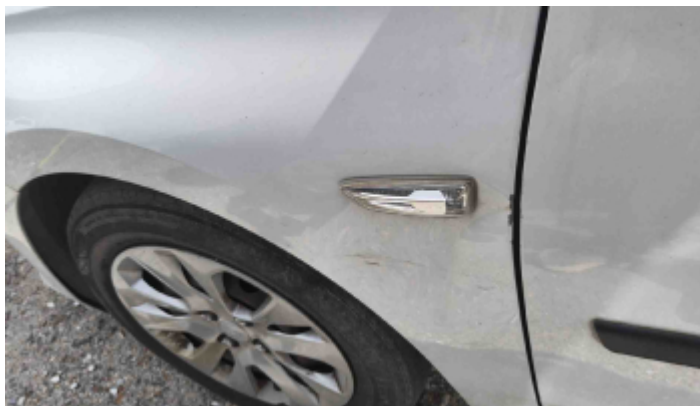
Foto Avaria Pára-Lama Esquerdo

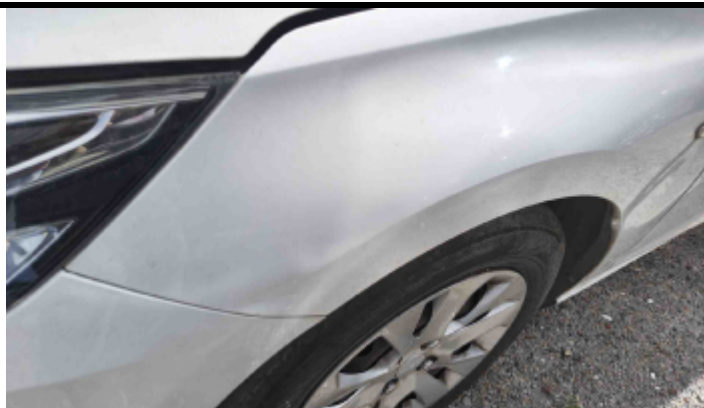
Foto Avaria Pára-Lama Esquerdo

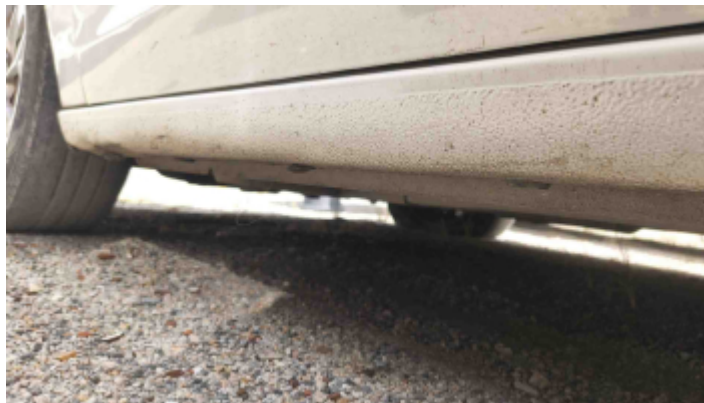
Foto Avaria Caixa de Ar (lado esquerdo)

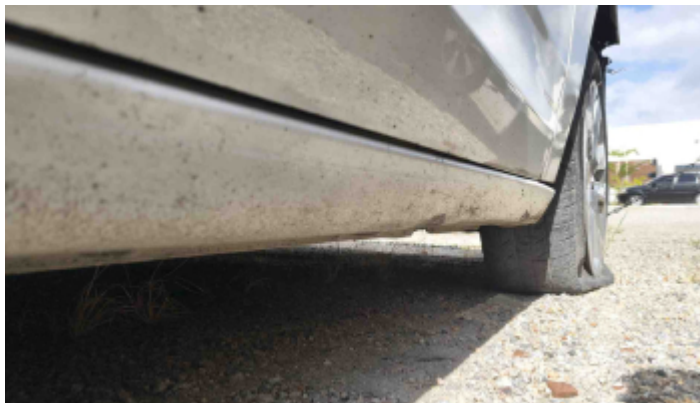
Foto Avaria Caixa de Ar (lado direito)
