Cliente  
**BANCO BRADESCO FINANCIAMENTOS S.A.**

#### DADOS DO VEÍCULO

| | | | <b>CHEVROLET S10</b> | |

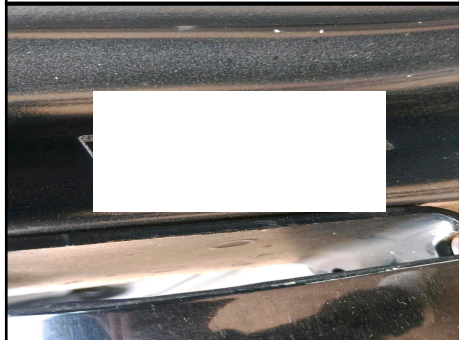
ETIQUETA ETA COLUNA

**TETO LEVE DANOS**  
**ETIQUETA ETA COLUNA DANIFICADA**

| ETIQUETA ETA DA COLUNA | | DANIFICADA |
