CLIENTE

Cliente
BRDESCO ADMINISTRADORA DE CONSORCIOS LTDA

DADOS DO VEÍCULO

PLACA	CHASSI	CHASSI BIN	MARCA/MODELO	
			153322 KA SE 1.0 HA B	
ANO FABRICAÇÃO	ANO MODELO	MOTOR BIN	MOTOR OBSERVADO	COR
2018	2018			BRANCA
COMBUSTÍVEL			KILOMETRAGEM	RENAVAM
ALCOOL/GASOLINA			132799	
CIDADE VISTORIA	ESTADO VISTORIA	UF VISTORIA	PATIO VISTORIA	
MARABÁ	PA	PA

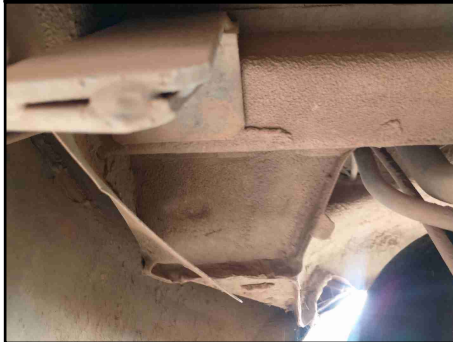
LONGARINA TRASEIRA ESQUERDA

CAIXA DE ESTEPE - PAINEL TRASEIRO, DANOS/REPAROS
CAIXAS DE AR - SOLEIRA DIREITA, DANOS/REPAROS
CAIXAS DE AR - SOLEIRA ESQUERDA, DANOS/REPAROS
LONGARINA TRASEIRA DIREITA, DANIFICADA PERFURADA PARA FIXAÇÃO DO ENGATE
LONGARINA TRASEIRA ESQUERDA, DANIFICADA PERFURADA PARA FIXAÇÃO DO ENGATE

LONGARINA DIANTEIRA MOTORISTA	 	
LONGARINA DIANTEIRA PASSAGEIRO	 	
LONGARINA TRASEIRA MOTORISTA	 	LEVES DANOS/REPAROS
LONGARINA TRASEIRA PASSAGEIRO

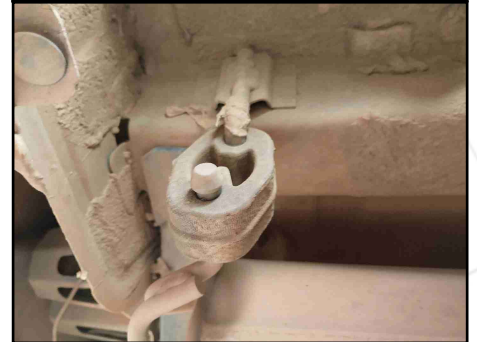
LONGARINA TRASEIRA DIREITA

LEVES DANOS/REPAROS

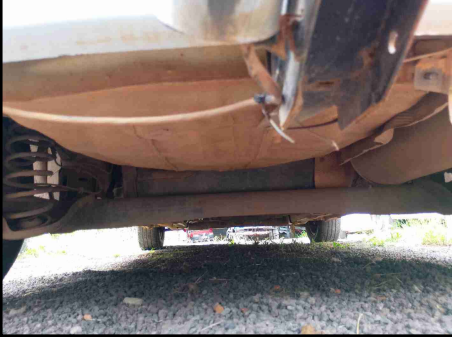
CAIXA DE RODA DIANTEIRA DIREITA	 	
CAIXA DE RODA DIANTEIRA ESQUERDA	 	
CAIXA DE RODA TRASEIRA DIREITA	 	
CAIXA DE RODA TRASEIRA ESQUERDA	 	
CAIXA DE ESTEPE - PAINEL TRASEIRO	 	LEVES DANOS/REPAROS
PAINEL DIANTEIRO SUPERIOR	 	
CAIXA DE AR / SOLEIRA ESQUERDA	 	LEVES DANOS/REPAROS
CAIXA DE AR / SOLEIRA DIREITA	 	LEVES DANOS/REPAROS
