Cliente  
**CARBUY AUTOMOTIVE BUSINESS LTDA**

| | | | <b>FIAT MOBI LIKE</b> | |
| <b>2024</b> | <b>2025</b> | | | <b>BRANCA</b> |
| <b>PORTO VELHO</b> | <b>RO</b> | <b>RO</b> | | |

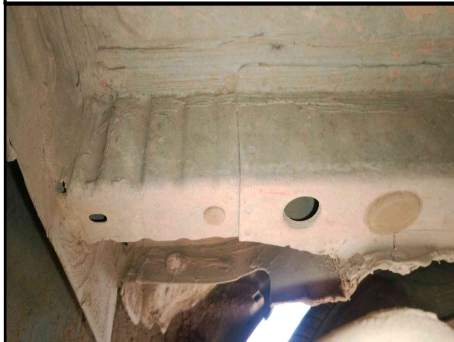
| LONGARINA TRASEIRA ESQUERDA | | REPARADO |

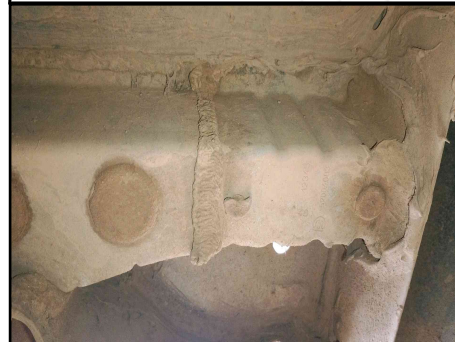
| LONGARINA TRASEIRA DIREITA | | REPARADO |

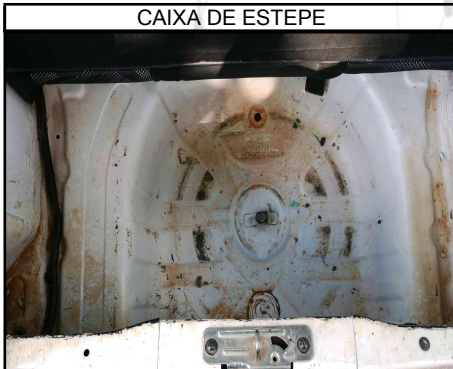
| CAIXA DE ESTEPE | | REPARADO |

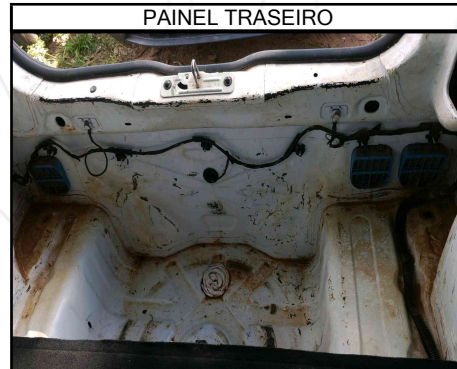
CAIXA DE AR/SOLEIRA DIREITA DANIFICADO(A), CAIXA DE ESTEPE REPARADO(A), COLUNA C ESQUERDA DANIFICADO(A), GRAVAÇÃO VIDRO DIANTEIRO DIREITO SEM GRAVAÇÃO, LONGARINAS TRASEIRAS (DIR/ESQ) REPARADO(A), PAINEL TRASEIRO REPARADO(A)

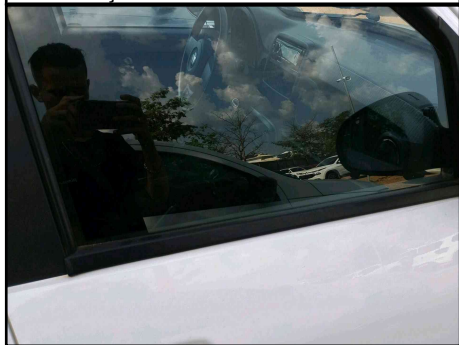
GRAVAÇÃO VIDRO DIANTEIRO DIREITO

| GRAVAÇÃO DO VIDRO DIANTEIRO DIREITO | | SEM GRAVAÇÃO |

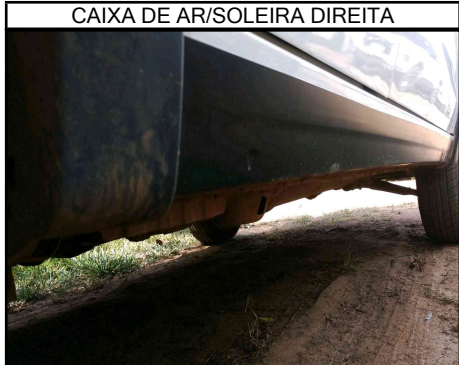
CAIXA DE AR/SOLEIRA DIREITA

| CAIXA DE AR DIREITA | | DANIFICADO(A) |

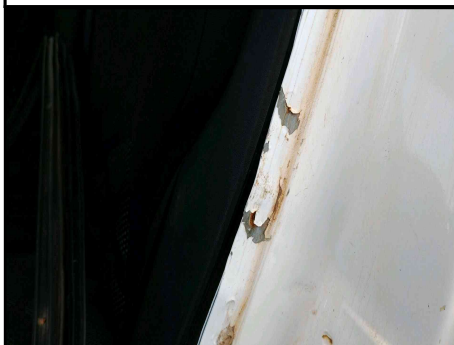
| COLUNA C ESQUERDA | | DANIFICADO(A) |
