Cliente  
**CARBUY AUTOMOTIVE BUSINESS LTDA**

| ANO FABRICAÇÃO | ANO MODELO | MOTOR BIN | <b>RENAULT KWID INTENS 2</b> | COR |

**CAIXA DE RODA TRASEIRA ESQUERDA - DANIFICADO(A) / COLUMNA CENTRAL DIREITA - DANIFICADO(A) / RECALL PENDENTE**

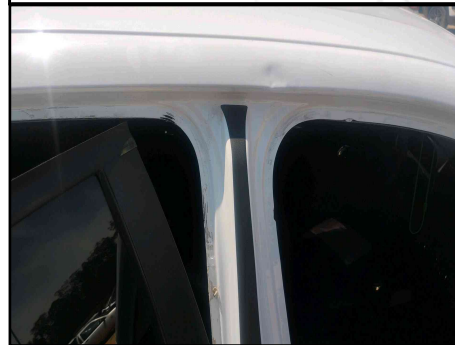
COLUNA CENTRAL DIREITA

| COLUMNA CENTRAL DIREITA | | <b>DANIFICADO(A)</b> |

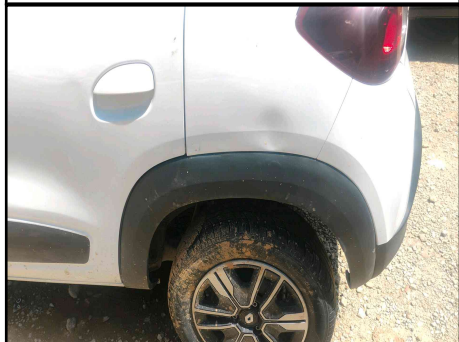
| CAIXA DE RODA TRASEIRA ESQUERDA | | DANIFICADO(A) |
