Cliente  
**CARBUY AUTOMOTIVE BUSINESS LTDA**

**DADOS DO VEÍCULO**

| | | | <b>RENAULT SANDERO</b> | |

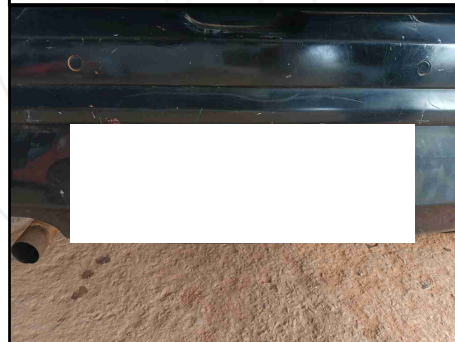
| PLACA TRASEIRA | | DANIFICADO(A) |

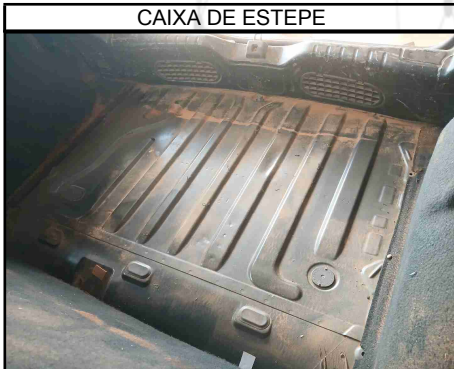
| CAIXA DE ESTEPE | | DANIFICADO |

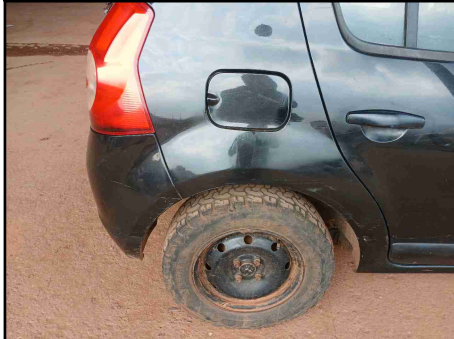
| CAIXA DE RODA TRASEIRA DIREITA | | DANIFICADO(A) |

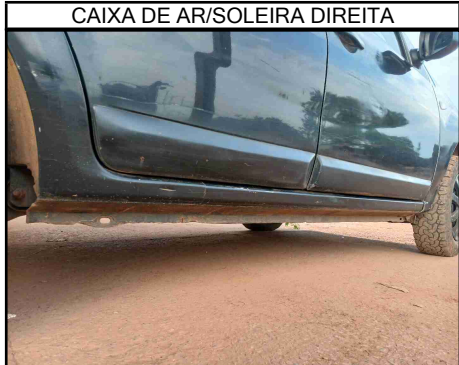
CAIXA DE AR/SOLEIRA DIREITA

| CAIXA DE AR DIREITA | | DANIFICADO(A) |

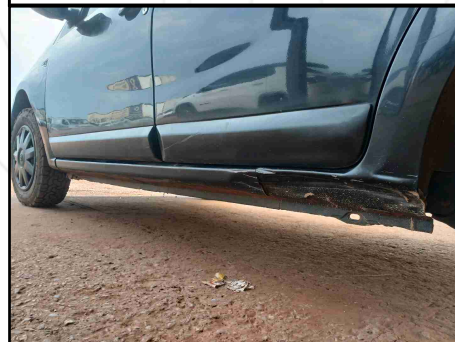
**CAIXA DE AR/ SOLEIRA ESQUERDA**

| CAIXA DE AR ESQUERDA | | DANIFICADO(A) |

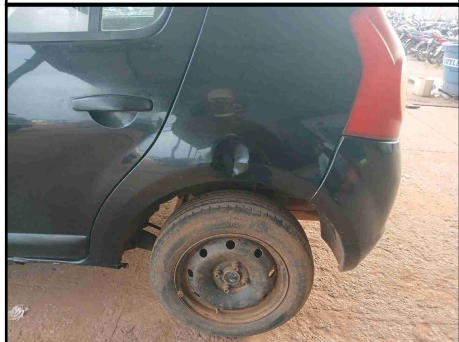
**CAIXA DE RODA TRASEIRA ESQUERDA**

| CAIXA DE RODA TRASEIRA ESQUERDA | | DANIFICADO(A) |
