Cliente  
**VIP LEILÕES GESTÃO E LOGÍSTICA**

**DADOS DO VEÍCULO**

| <b>RSR8G11</b> | <b>98867114ESKN77328</b> | <b>98867114ESKN77328</b> | <b>JEEP/COMMANDER LIM T</b> | |

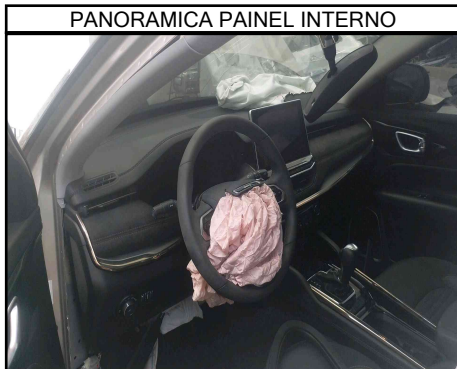
CAIXA DE RODA DIANTEIRA DIREITA DANIFICADO(A)  
COLUNA A ESQUERDA DANIFICADO(A)  
LONGARINA DIANTEIRA DIREITA DANIFICADO(A)  
LONGARINA DIANTEIRA ESQUERDA DANIFICADO(A)  
PAINEL DIANTEIRO SUPERIOR DANIFICADO(A)  
PANORAMICA PAINEL INTERNO AIR BAG VOLANTE ACIONADO, AIR BAG PAINEL ACIONADO

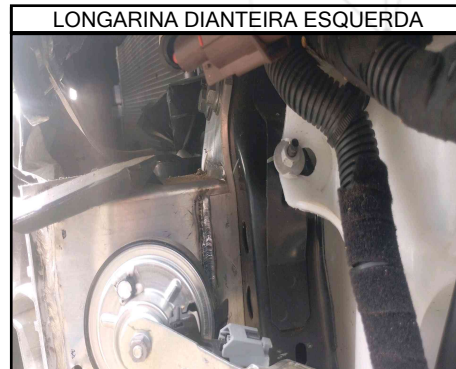
| LONGARINA DIANTEIRA ESQUERDA | | DANIFICADO(A) |

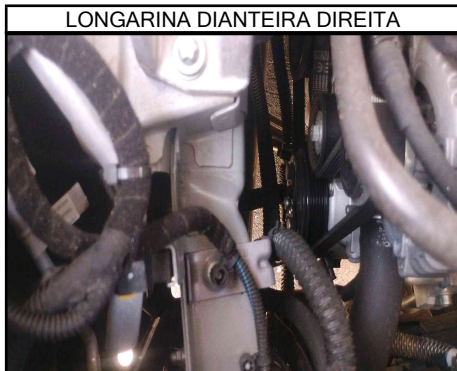
| LONGARINA DIANTEIRA DIREITA | | DANIFICADO(A) |

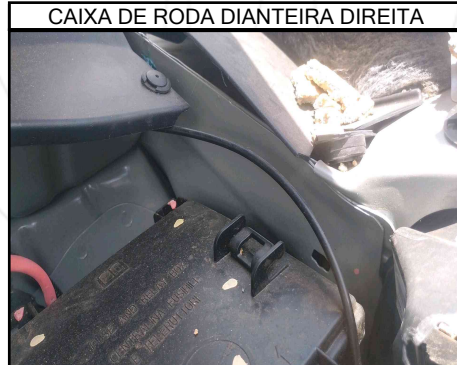
| CAIXA DE RODA DIANTEIRA DIREITA | | DANIFICADO(A) |

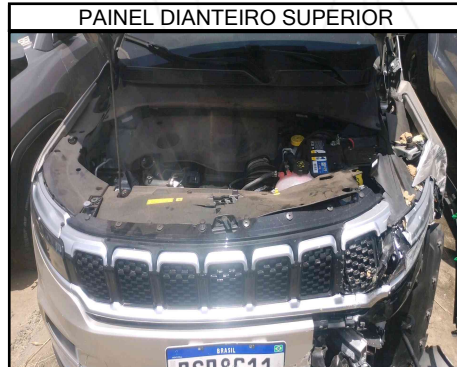
| PAINEL DIANTEIRO SUPERIOR | | DANIFICADO(A) |

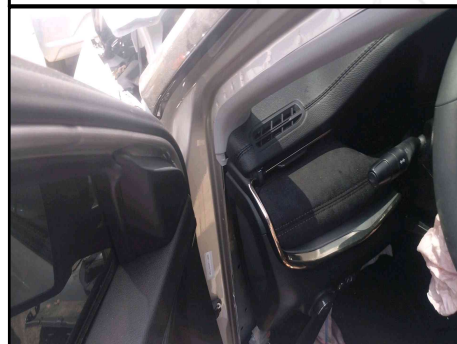
| COLUNA A ESQUERDA | | DANIFICADO(A) |
