Cliente  
**CARBUY AUTOMOTIVE BUSINESS LTDA**

| | | | <b>VOLKSWAGEN GOLF 16</b> |
| <b>2011</b> | <b>2012</b> | | |

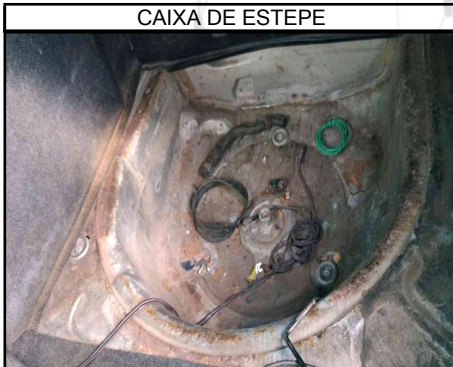
| CAIXA DE ESTEPE | | DANIFICADO |

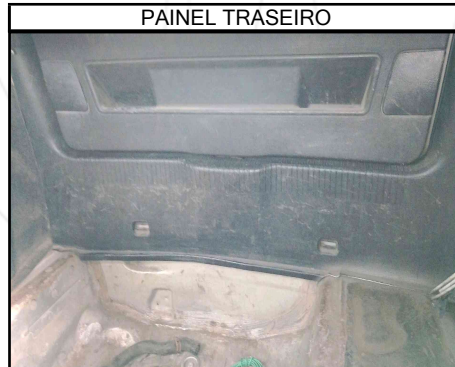
ASSOALHO CENTRAL DIREITO DANIFICADO(A) / CAIXA DE AR/ SOLEIRA ESQUERDA DANIFICADO(A) / CAIXA DE AR/SOLEIRA DIREITA DANIFICADO(A) / CAIXA DE ESTEPE DANIFICADO / CAIXA DE RODA TRASEIRA DIREITA DANIFICADO(A) / CAIXA DE RODA TRASEIRA ESQUERDA DANIFICADO(A) / GRAVAÇÃO VIDRO TAMPÁ PORTA MALAS SEM GRAVAÇÃO / GRAVAÇÃO VIDRO TRASEIRO DIREITO DANIFICADO(A) / HODÔMETRO INACESSÍVEL / PAINEL TRASEIRO DANIFICADO

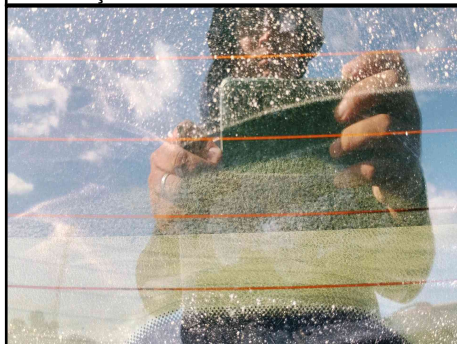
GRAVAÇÃO VIDRO TAMPA PORTA MALAS

| GRAVAÇÃO DO VIGIA TRASEIRO | | SEM GRAVAÇÃO |

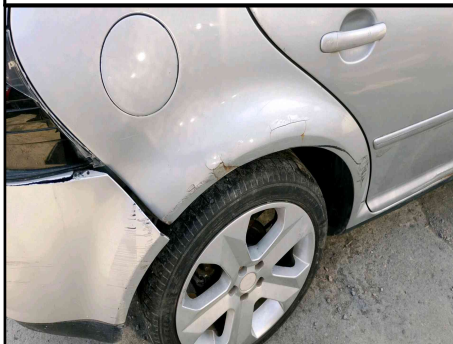
| CAIXA DE RODA TRASEIRA DIREITA | | DANIFICADO(A) |

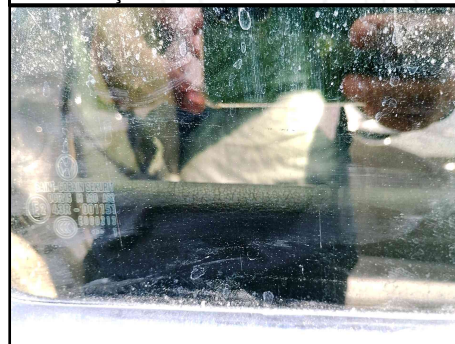
GRAVAÇÃO VIDRO TRASEIRO DIREITO

| GRAVAÇÃO DO VIDRO TRASEIRO DIREITO | | DANIFICADO(A) |

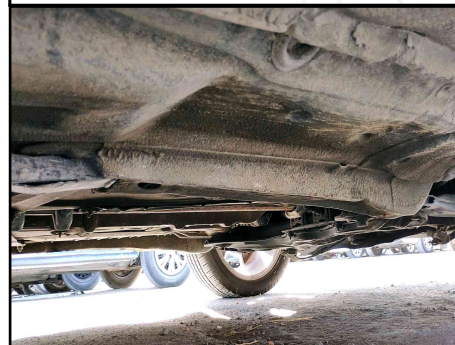
| ASSOALHO CENTRAL DIREITO | | DANIFICADO(A) |

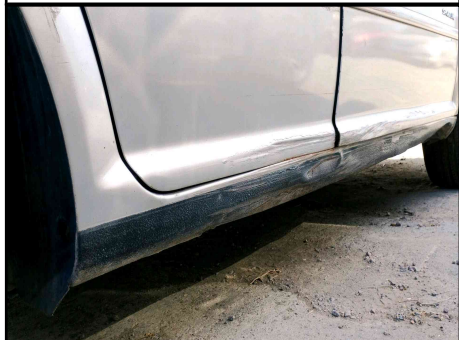
CAIXA DE AR/SOLEIRA DIREITA

| CAIXA DE AR DIREITA | | DANIFICADO(A) |

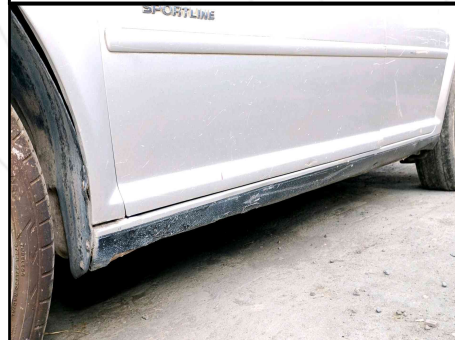
CAIXA DE AR/ SOLEIRA ESQUERDA

| CAIXA DE AR ESQUERDA | | DANIFICADO(A) |

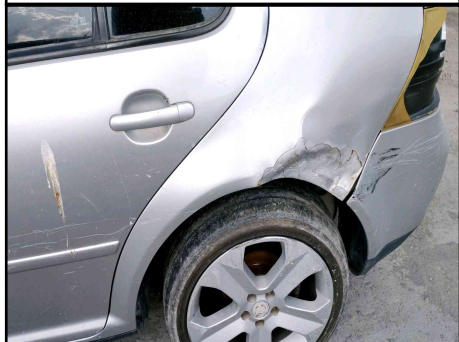
| CAIXA DE RODA TRASEIRA ESQUERDA | | DANIFICADO(A) |
