Cliente  
**CARBUY AUTOMOTIVE BUSINESS LTDA**

**DADOS DO VEÍCULO**

| | | | <b>I/CITROEN C4 PIC GLXA</b> | |

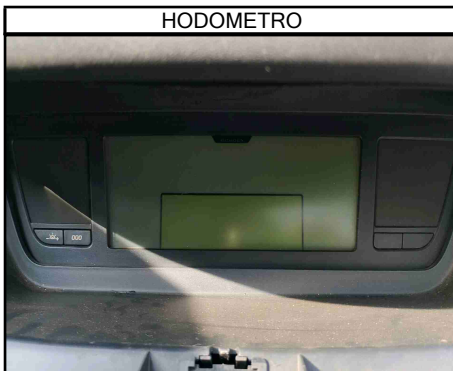
HODOMETRO INACESSÍVEL

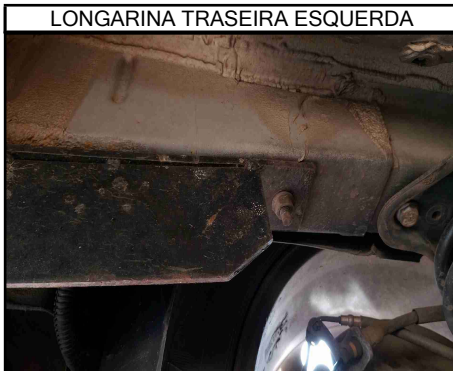
LONGARINA TRASEIRA ESQUERDA

LONGARINA TRASEIRA ESQUERDA, DANIFICADA PERFURADA PARA FIXAÇÃO DO ENGATE

| LONGARINA TRASEIRA MOTORISTA | | LEVES DANOS/REPAROS |

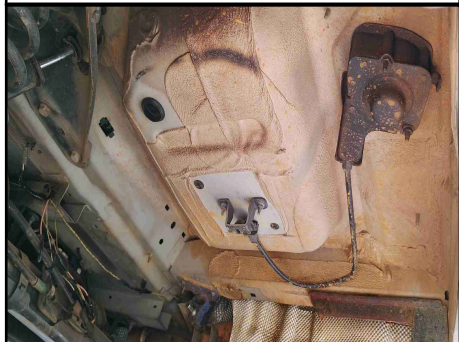
CAIXA DE ESTEPE - PAINEL TRASEIRO, DANIFICADA PERFURADA PARA FIXAÇÃO DO ENGATE

| CAIXA DE ESTEPE - PAINEL TRASEIRO | | LEVES DANOS/REPAROS |

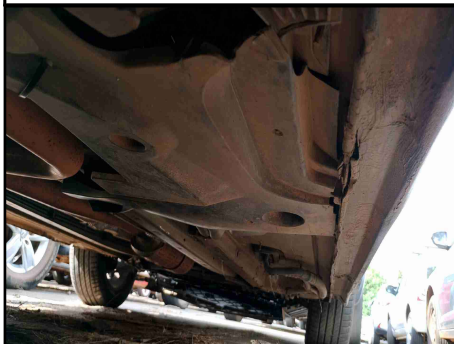
CAIXAS DE AR - SOLEIRA DIREITA

CAIXAS DE AR - SOLEIRA DIREITA, DANOS/REPAROS

| CAIXA DE AR / SOLEIRA DIREITA | | LEVES DANOS/REPAROS |

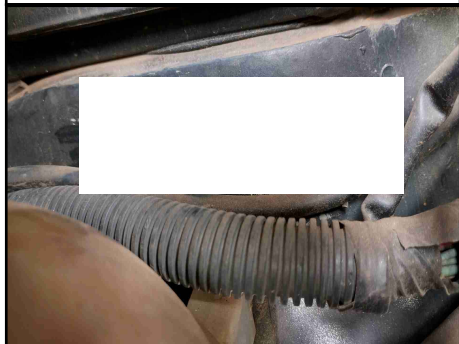
ETIQUETA ETA COMPARTIMENTO  
MOTOR

ETIQUETA ETA COMPARTIMENTO MOTOR, DANIFICADA

| CONDIÇÃO ETIQUETAS DE NUMERAÇÃO | | DANIFICADA |

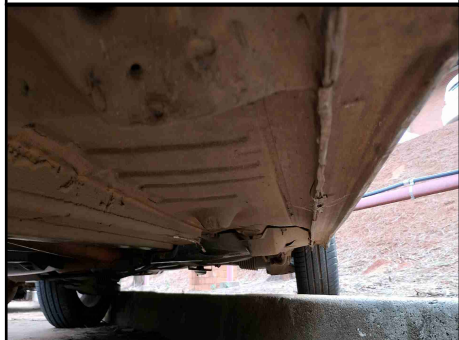
CAIXAS DE AR - SOLEIRA ESQUERDA

CAIXAS DE AR - SOLEIRA ESQUERDA, DANOS/REPAROS

| CAIXA DE AR / SOLEIRA ESQUERDA | | LEVES DANOS/REPAROS |
