Cliente  
**VIP LEILÕES GESTÃO E LOGÍSTICA**

| QRZ6G44 | 93YRBB002SJ053079 | 93YRBB002SJ053079 | RENAULT KWID INTENS 2 |
| TERESINA | PI | PI | VIP GESTÃO E LOGÍSTICA TERESINA-PI |

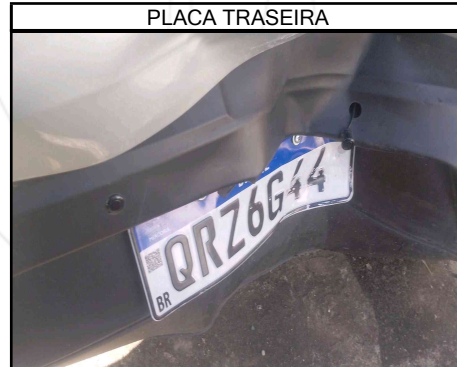
| PLACA TRASEIRA | | DANIFICADO(A) |

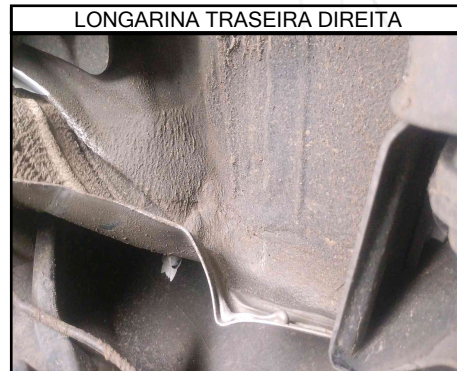
| LONGARINA TRASEIRA DIREITA | | DANIFICADO |

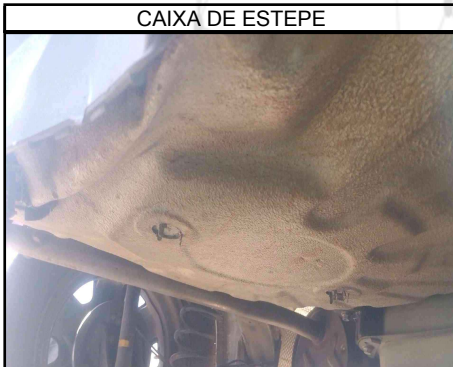
| CAIXA DE ESTEPE | | DANIFICADO |

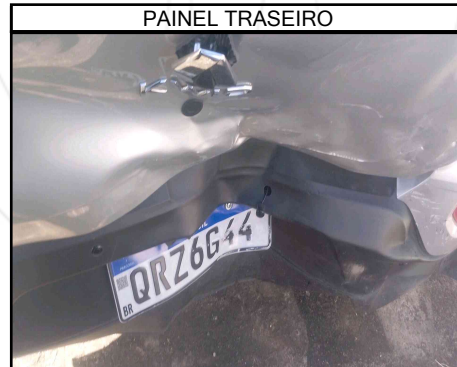
**CAIXA DE ESTEPE - DANIFICADO / CAIXA DE RODA TRASEIRA DIREITA - DANIFICADO(A) / COLUNA C DIREITA - DANIFICADO(A) / LONGARINA TRASEIRA DIREITA - DANIFICADO / PAINEL TRASEIRO - DANIFICADO**

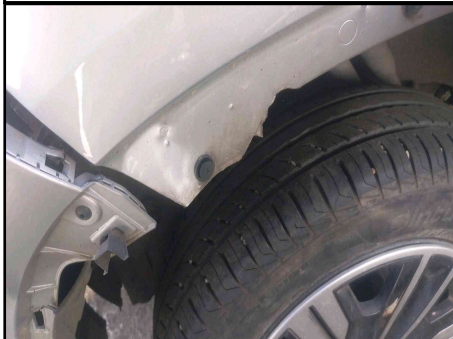
| CAIXA DE RODA TRASEIRA DIREITA | | DANIFICADO(A) |

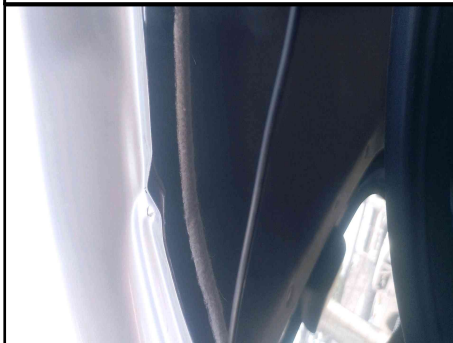
| COLUNA C DIREITA | | DANIFICADO(A) |
