Cliente  
**BANCO BRADESCO FINANCIAMENTOS S**

**DADOS DO VEÍCULO**

| | | | <b>CHEVROLET CRUZE LT</b> | |

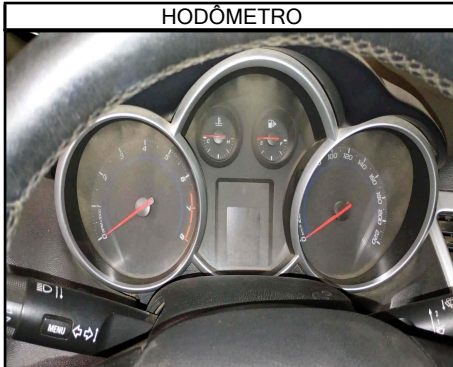
HODÔMETRO

| <b>ALCO/GASOL</b> | | | <b>INACESSÍVEL</b> | |

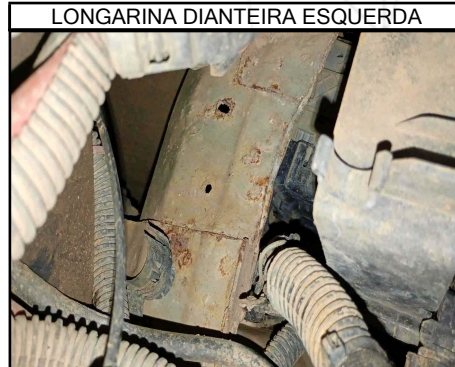
| LONGARINA DIANTEIRA ESQUERDA | | <b>DANIFICADO(A)</b> |

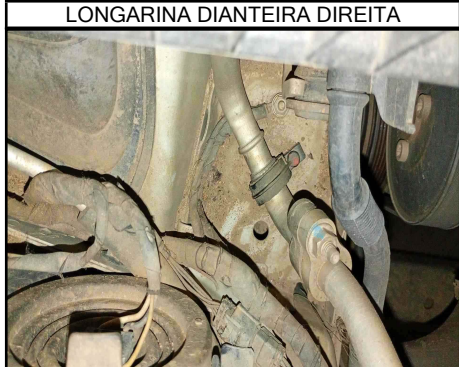
| LONGARINA DIANTEIRA DIREITA | | <b>DANIFICADO(A)</b> |

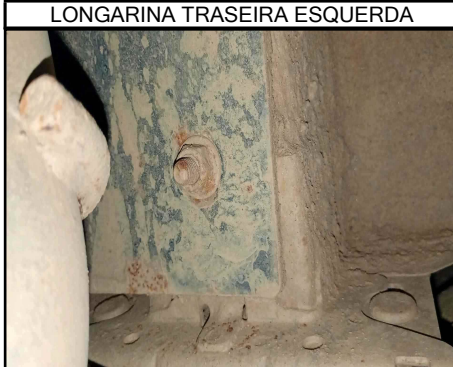
| LONGARINA TRASEIRA ESQUERDA | | <b>DANIFICADO</b> |

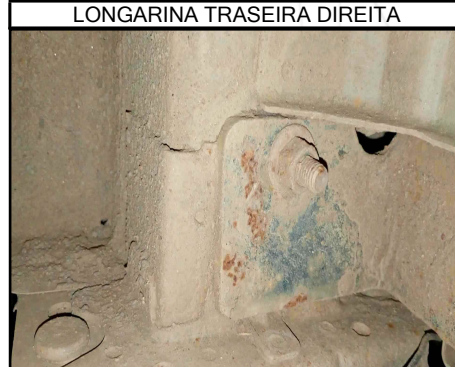
| LONGARINA TRASEIRA DIREITA | | <b>DANIFICADO</b> |

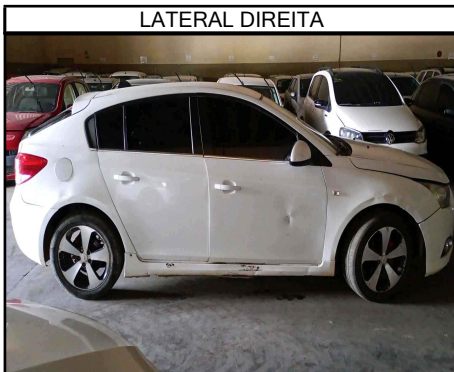
LATERAL DIREITA

**HODÔMETRO INACESSÍVEL**  
**LATERAL DIREITA DANIFICADO**  
**LONGARINA TRASEIRA DIREITA DANIFICADO**  
**LONGARINA TRASEIRA ESQUERDA DANIFICADO**  
**ASSOALHO CENTRAL ESQUERDO DANIFICADO(A)**  
**CAIXA DE AR/ SOLEIRA ESQUERDA DANIFICADO(A)**  
**CAIXA DE AR/SOLEIRA DIREITA DANIFICADO(A)**  
**CAIXA DE RODA TRASEIRA DIREITA DANIFICADO(A)**  
**CAIXA DE RODA TRASEIRA ESQUERDA DANIFICADO(A)**  
**LONGARINA DIANTEIRA DIREITA DANIFICADO(A)**  
**LONGARINA DIANTEIRA ESQUERDA DANIFICADO(A)**

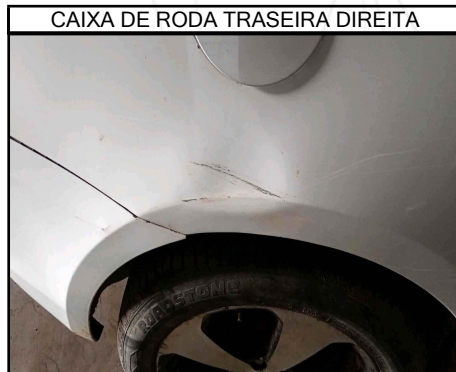
| CAIXA DE RODA TRASEIRA DIREITA | | DANIFICADO(A) |

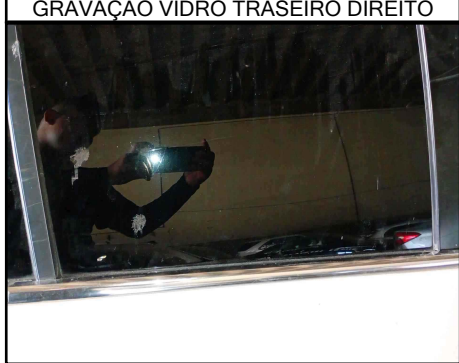
GRAVAÇÃO VIDRO TRASEIRO DIREITO

| GRAVAÇÃO DO VIDRO TRASEIRO DIREITO | | <b>SEM GRAVÇÃO</b> |

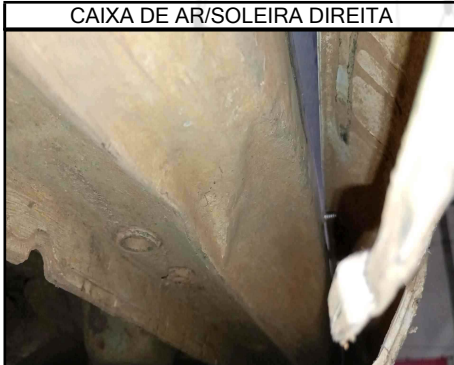
CAIXA DE AR/SOLEIRA DIREITA

| CAIXA DE AR DIREITA | | DANIFICADO(A) |

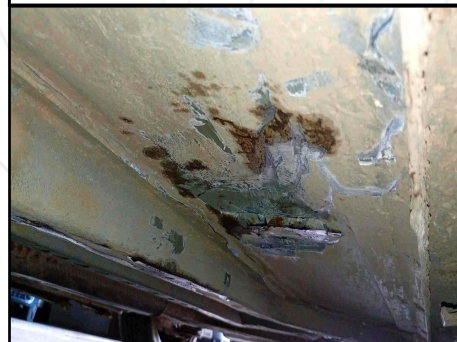
| ASSOALHO CENTRAL ESQUERDO | | DANIFICADO(A) |

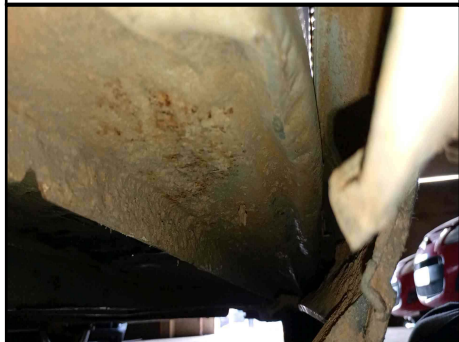
CAIXA DE AR/ SOLEIRA ESQUERDA

| CAIXA DE AR ESQUERDA | | DANIFICADO(A) |

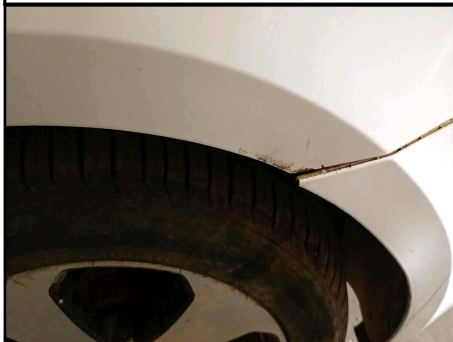
| CAIXA DE RODA TRASEIRA ESQUERDA | | DANIFICADO(A) |
