Cliente  
**BRADESCO ADMINISTRADORA DE CONSORCIOS LTDA**

| | | | <b>RENAULT/KWID ZEN 2</b> | |
| <b>2022</b> | <b>2023</b> | | | <b>BRANCA</b> |

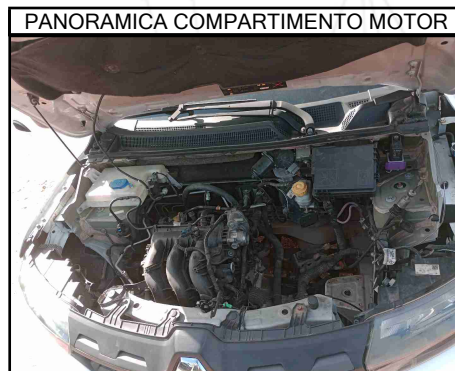
PANORAMICA COMPARTIMENTO MOTOR PEÇAS FALTANTES  
HODÔMETRO INACESSÍVEL  
CAIXA DE AR/ SOLEIRA ESQUERDA DANIFICADO(A)  
CAIXA DE RODA DIANTEIRA DIREITA DANIFICADO(A)  
COLUNA C DIREITA DANIFICADO(A)  
COLUNA CENTRAL DIREITA DANIFICADO(A)  
PAINEL DIANTEIRO SUPERIOR DANIFICADO(A)  
TETO DANIFICADO(A)  
CAIXA DE ESTEPE DANIFICADO  
PAINEL TRASEIRO DANIFICADO  
ETIQUETA ETA COMPARTIMENTO MOTOR COM NUMERAÇÃO ILEGÍVEL OU INCOMPLETA  
CONSTA HISTÓRICO DE RECALL

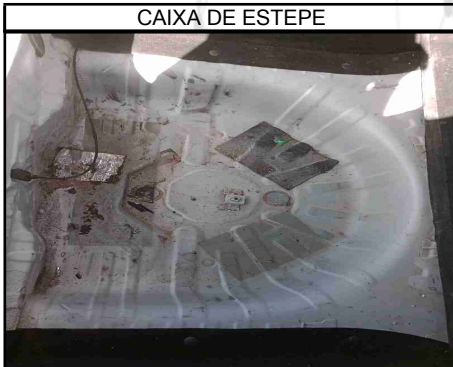
| CAIXA DE ESTEPE | | DANIFICADO |

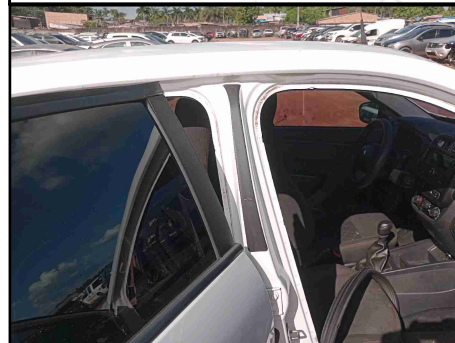
| COLUNA CENTRAL DIREITA | | DANIFICADO(A) |

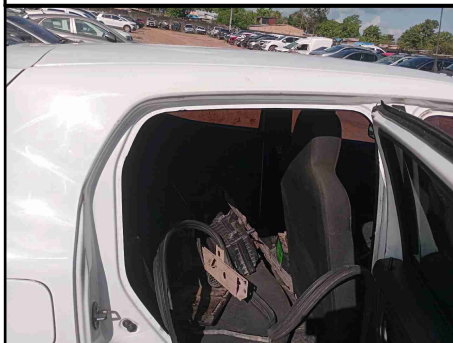
| COLUNA C DIREITA | | DANIFICADO(A) |

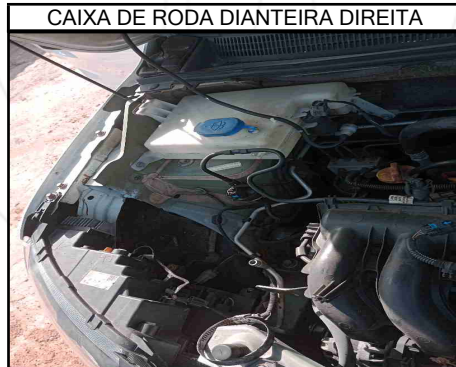
| CAIXA DE RODA DIANTEIRA DIREITA | | DANIFICADO(A) |

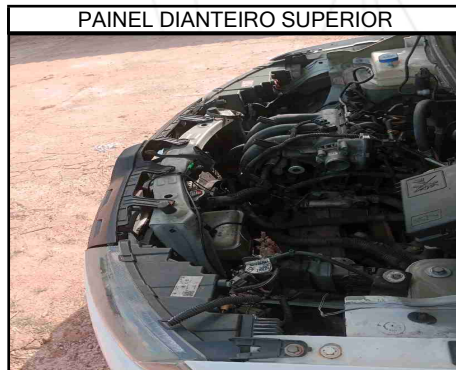
| PAINEL DIANTEIRO SUPERIOR | | DANIFICADO(A) |

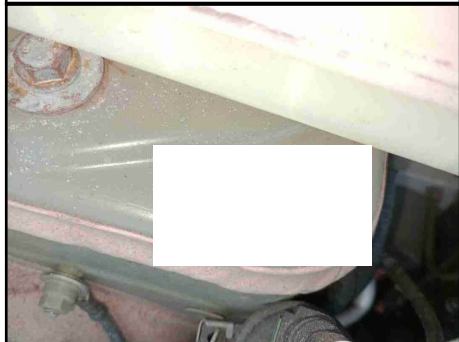
ETIQUETA ETA COMPARTIMENTO  
MOTOR

| ETIQUETA ETA DO MOTOR | | COM NUMERAÇÃO ILEGÍVEL OU INCOMPLETA |

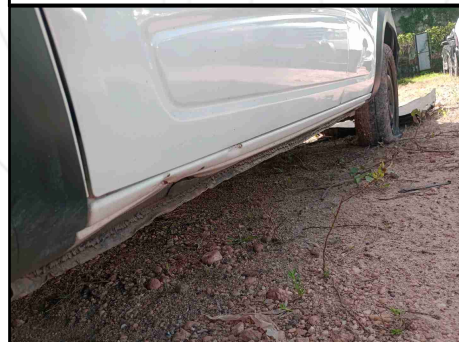
**CAIXA DE AR/ SOLEIRA ESQUERDA**

| CAIXA DE AR ESQUERDA | | DANIFICADO(A) |
