Cliente  
**BANCO BRADESCO FINANCIAMENTOS S.A.**

**DADOS DO VEÍCULO**

| ANO FABRICAÇÃO | ANO MODELO | MOTOR BIN | HONDA/CG 160 TITAN | |

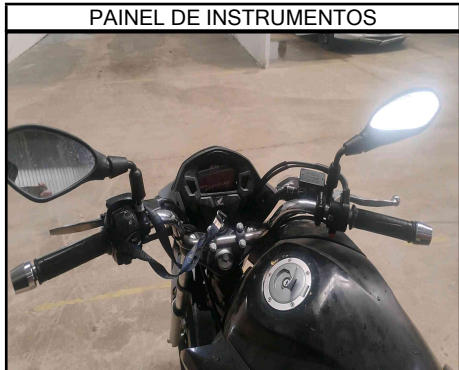
COR DIVERGENTE DO CADASTRO.  
HODÔMETRO DANIFICADO.  
CARENAGEM DIANTEIRA DIREITA DANIFICADO(A).  
CARENAGEM DIANTEIRA ESQUERDA DANIFICADO(A).  
FAROL/BLOCO ÓPTICO DANIFICADO(A).  
PAINEL DE INSTRUMENTOS DANIFICADO(A).  
TANQUE DANIFICADO(A).

| PAINEL | | DANIFICADO(A) |

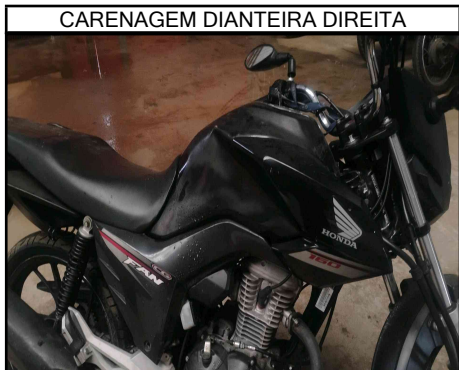
CARENAGEM DIANTEIRA DIREITA

| CARENAGEM DIREITA | | DANIFICADO(A) |

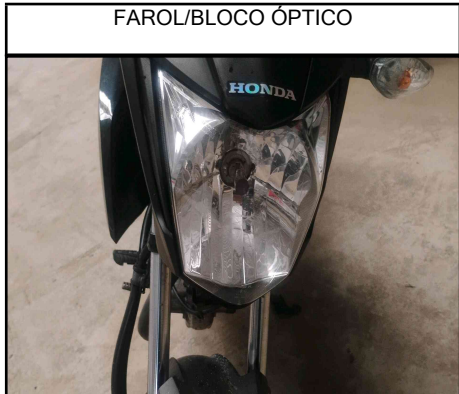
FAROL/BLOCO ÓPTICO

| FAROL / BLOCO ÓPTICO | | DANIFICADO(A) |

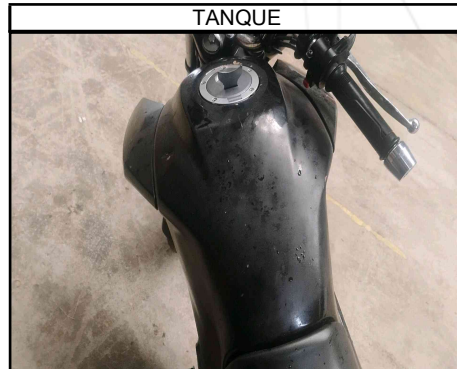
| TANQUE | | DANIFICADO(A) |

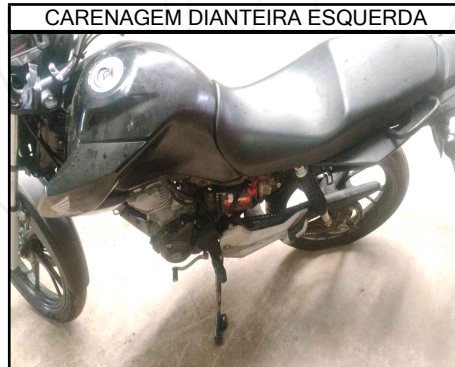
CARENAGEM DIANTEIRA ESQUERDA

| CARENAGEM ESQUERDA | | DANIFICADO(A) |
