Cliente  
**BANCO BRADESCO FINANCIAMENTOS S.A.**

**DADOS DO VEÍCULO**

| ANO FABRICAÇÃO | ANO MODELO | MOTOR BIN | HONDA CG 160 START | |

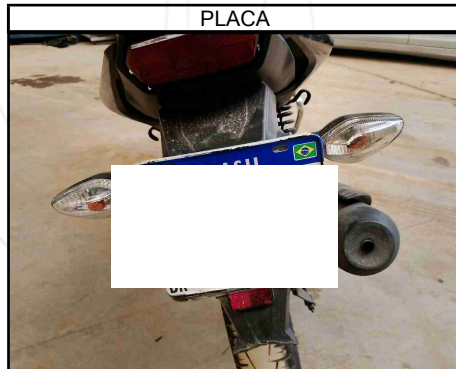
| CONDIÇÃO DA PLACA | | DANIFICADA |

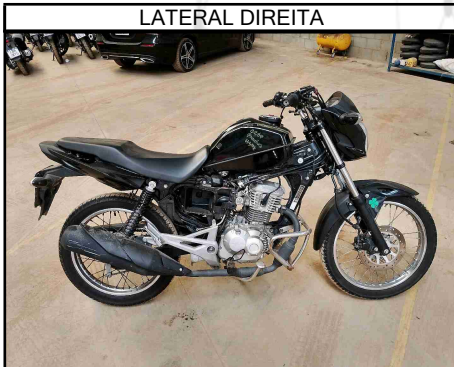
VEICULO COM COR DIVERGENTE DO CADASTRO  
FAROL/BLOCO ÓPTICO DANIFICADO(A)  
LATERAL DIREITA DANIFICADO(A)  
LATERAL ESQUERDA DANIFICADO(A)  
TANQUE DANIFICADO(A)  
CARENAGEM DIANTEIRA DIREITA AUSENTE  
CARENAGEM DIANTEIRA ESQUERDA AUSENTE

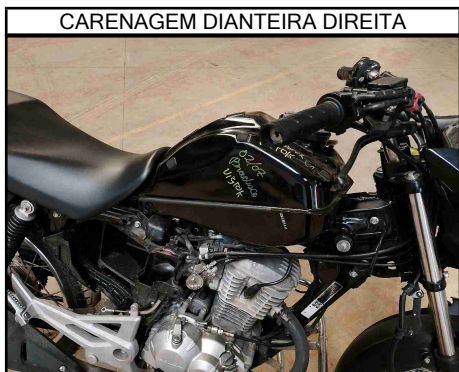
CARENAGEM DIANTEIRA DIREITA

| CARENAGEM DIREITA | | AUSENTE |

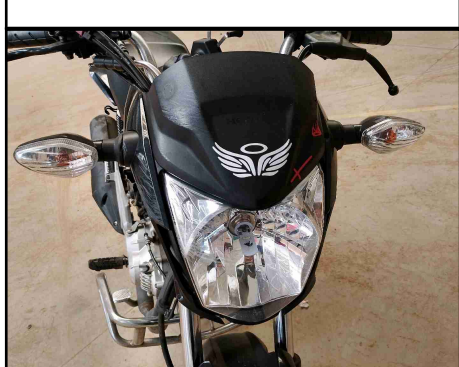
FAROL/BLOCO ÓPTICO

| FAROL / BLOCO ÓPTICO | | DANIFICADO(A) |

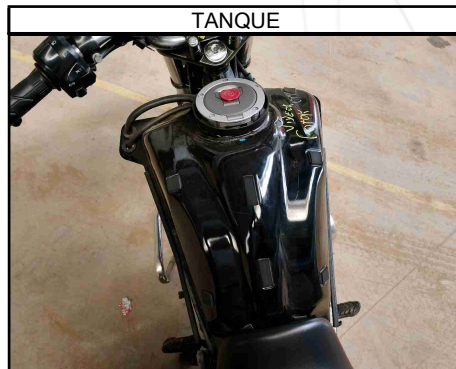
| TANQUE | | DANIFICADO(A) |

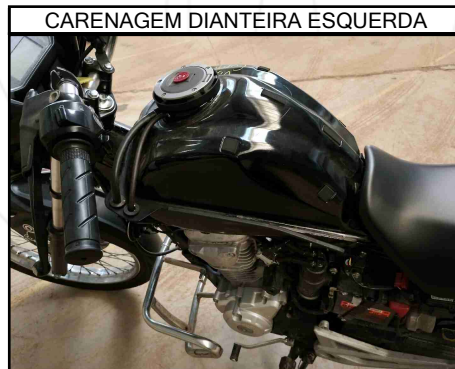
CARENAGEM DIANTEIRA ESQUERDA

| CARENAGEM ESQUERDA | | AUSENTE |
