Cliente: **CARBUY AUTOMOTIVE BUSINESS LTDA**CPF / CNPJ: **35.626.178/0001-27**Dt. Pedido: **10/08/2026**Dt. Vistoria: **11/08/2026**Dt. Baixa: **12/08/2026**Local: **HUB (PE)**

Placa: **QYF8A71** Marca: **HONDA** Modelo: **CIVIC (G10 EXL 2.0 16V CVT)** Cód. Molicar: **01902196-3**  
Chassi: **93HFC2660LZ111512** Motor: **R20Z5-0308757** Cor: **Cinza** Portas: **4** Ano/Modelo: **2019 / 2020**  
Chassi BIN: **93HFC2660LZ111512** Motor BIN: **R20Z5-0308757** Cor BIN: **CINZA** Combustível BIN: **ALCOOL/GASOLINA**  
Câmbio: **AUTOMATICO** Combustível: **Alcool/Gasolina** Renavam: **01218360604** KM: **40206** Cód. Fipe: **014090-2**

**VII - Conservação****RUIM****VIII - Comentários**

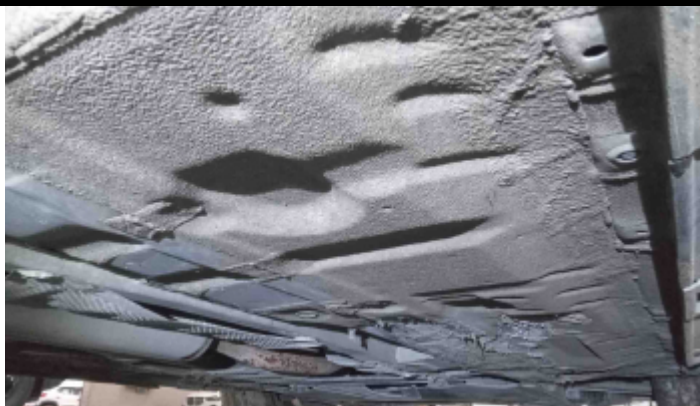
VEÍCULO APRESENTA DANOS NO CONJUNTO ESTRUTURAL DO MONOBLOCO (PAINEL TRASEIRO, ASSOALHO DO PORTA MALAS, CAIXA DE RODAS, LONGARINAS TRASEIRA, ASSOALHO DO MONO BLOCO, CAIXA DE ESTEPE, AVARIADOS) NECESSÁRIO LAUDO TÉCNICO DO INMETRO.

Foto Estrutura Assoalho

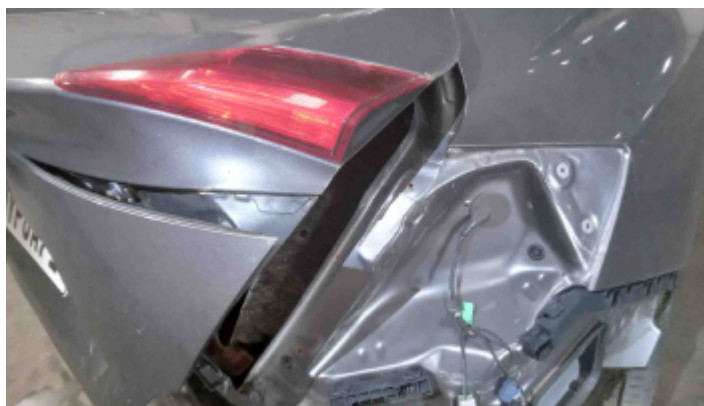
Foto Avaria Lanterna Direita

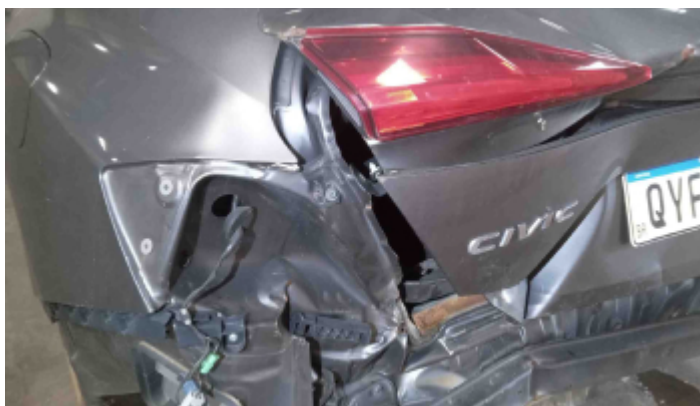
Foto Avaria Lanterna Esquerda

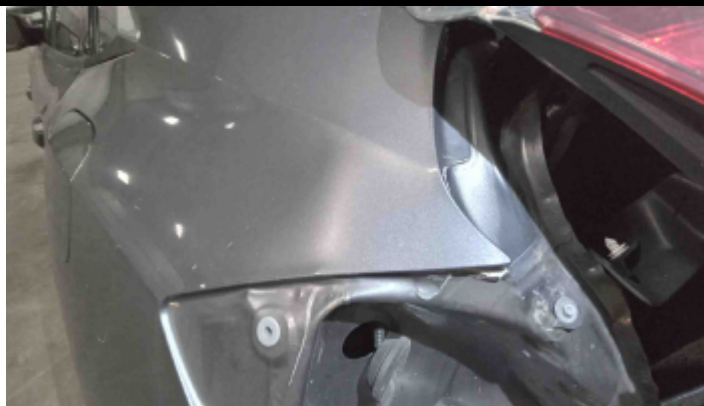
| Pneu Regular | Sem Danos | Sem Danos | Ralado | | |

Foto Avaria Lateral Esquerda

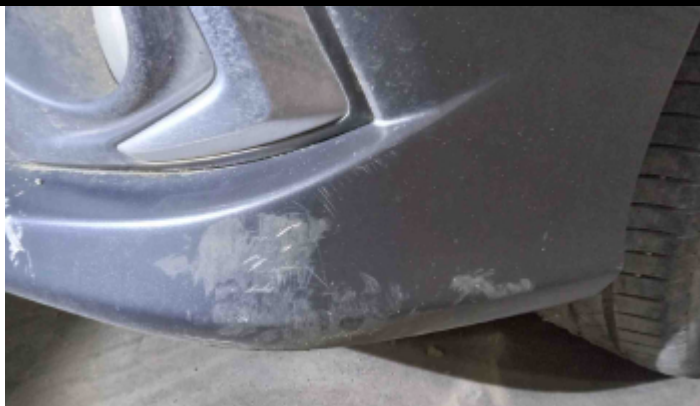
| Limpador de Para-brisa | Coluna Dianteira Direita | Coluna Traseira Direita | Paracheque D | Teto do Veículo | Carenagem Frontal |
|---|---|---|---|---|---|
| Sem Danos | Sem Danos | Sem Danos | Ralado | Bom | Sem Danos |

Foto Avaria Pára-Choque Dianteiro

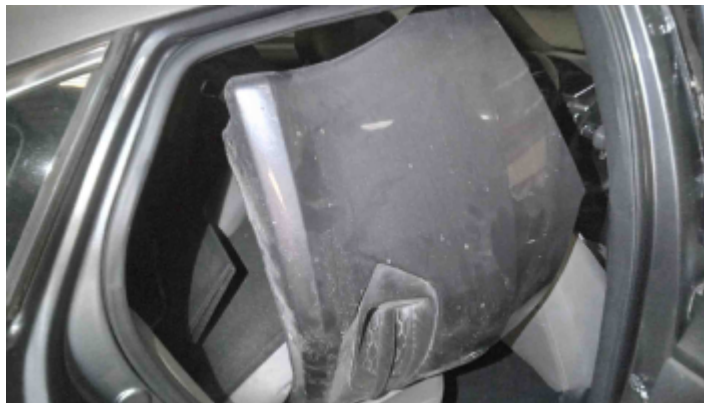
| Sem Danos | Sem Danos | Sem Danos | Sem Danos | Amassado | Quebrado |

Foto Avaria Pára-Choque Traseiro

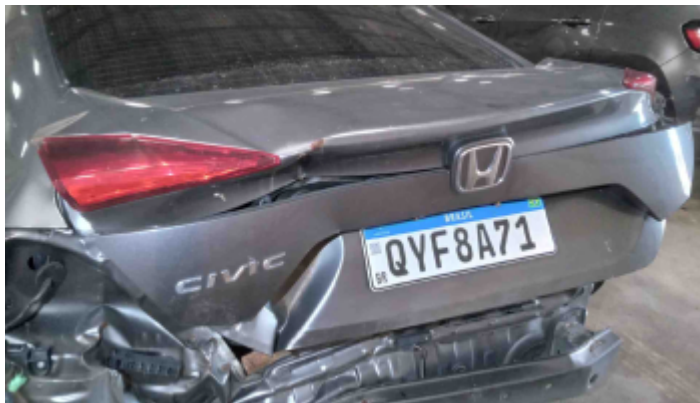
Foto Avaria Tampa do Porta Malas
