Cliente: **CARBUY AUTOMOTIVE BUSINESS LTDA**CPF / CNPJ: **35.626.178/0001-27**Dt. Pedido: **14/08/2026**Dt. Vistoria: **17/08/2026**Dt. Baixa: **18/08/2026**Local: **HUB (PE)**

Placa: **PCN6D78** Marca: **VOLKSWAGEN** Modelo: **GOL (G7) (1.0 12v)** Cód. Molicar: **05124706-9**  
Chassi: **9BWAG45U2KT024164** Motor: **CSE312709** Cor: **Prata** Portas: **4** Ano/Modelo: **2018 / 2019**  
Chassi BIN: **9BWAG45U2KT024164** Motor BIN: **CSE312709** Cor BIN: **PRATA** Combustível BIN: **ALCOOL/GASOLINA**  
Câmbio: **MANUAL** Combustível: **Alcool/Gasolina** Renavam: **01162243985** KM: **Digital N/V** Cód. Fipe: **005490-9**

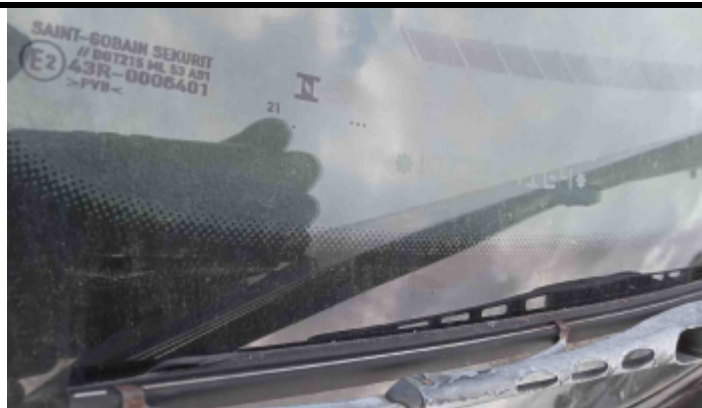
**E) Etiquetas On-line (ETA)****- Compartimento do motor**  
ORIGINAIS**- Batente da Porta**  
ORIGINAIS**F) Gravação dos Vidros****- Vidro dianteiro (Para-brisa)**  
NÃO ORIGINAIS**- Vidro da porta dianteira esquerda**  
ORIGINAIS**- Vidro da porta dianteira direita**  
ORIGINAIS**- Vidro traseiro (Vigia)**  
ORIGINAIS**- Vidro da porta traseira esquerda**  
ORIGINAIS**- Vidro da porta traseira direita**  
ORIGINAIS**G) Número do Câmbio**

Foto da gravação do vidro pára-brisa

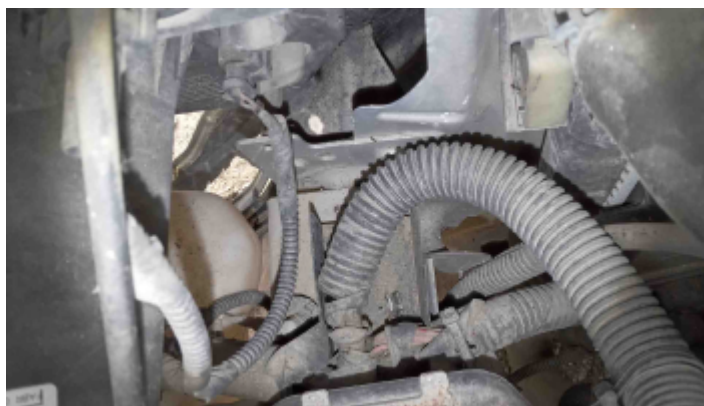
**VII - Conservação****RUIM****VIII - Comentários****NÃO FOI POSSÍVEL COLETAR A QUILOMETRAGEM, VEÍCULO NÃO LIGA O CONTATO.****VEICULO POSSUI DANOS NO CONJUNTO ESTRUTURAL:****PAINEL DIANTEIRO DANIFICADO;  
LONGARINA DINTTEIRA ESUQUERDA DANIFICADA;  
CAIXA DE RODA DIANTEIRA ESQUERDA DANIFICADA;  
CAIXA DE RODA TRASEIRA ESQUERDA DANIFICADA;  
ASSOALHO DO PORTA MALAS DANIFICADO;  
PAINEL TRASEIRO DANIFICADO;  
LONGARINA TRASEIRA ESQUERDA DANIFICADA;  
LONGARINA TRASEIRA DIREITA DANIFICADA;  
COLUNA TRASEIRA ESQUERDA DANIFICADA;****\*\*\* AIRBAG MOTORISTA E PASSAGEIRO DEFLAGRADOS \*\*\***

Foto Estrutura Longarina Esquerda

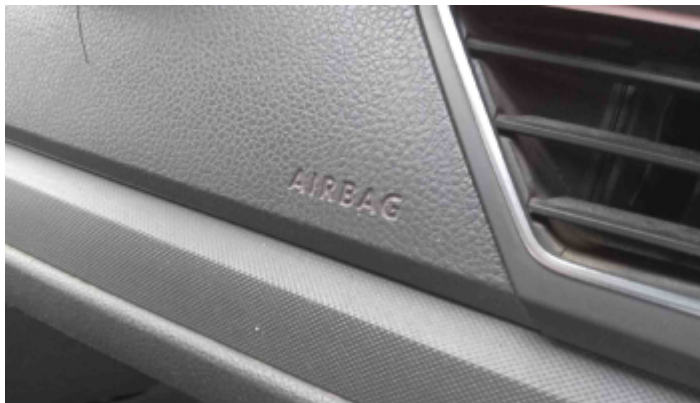
Foto Air Bag

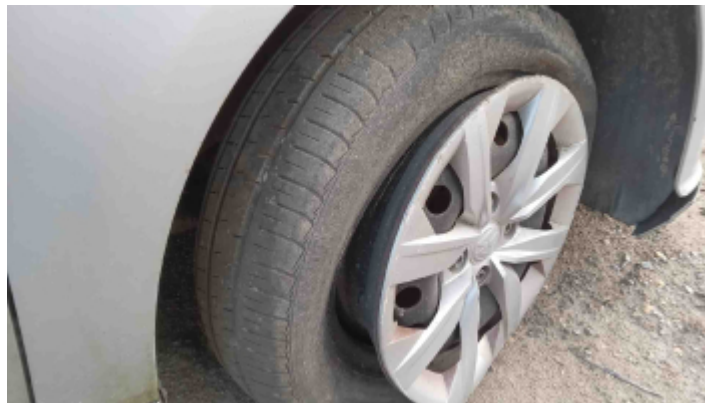
| Bom | Sem Danos | Pneu Ruim | Pneu Ruim | Sem Danos | |

Foto Pneu Dianteiro Direito

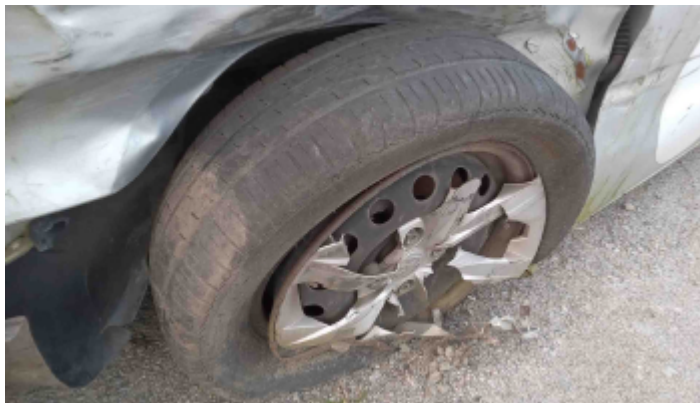
| Sem Danos | Com Danos | Com Danos | Com Danos | Pneu Ruim | |

Foto Pneu Dianteiro Esquerdo

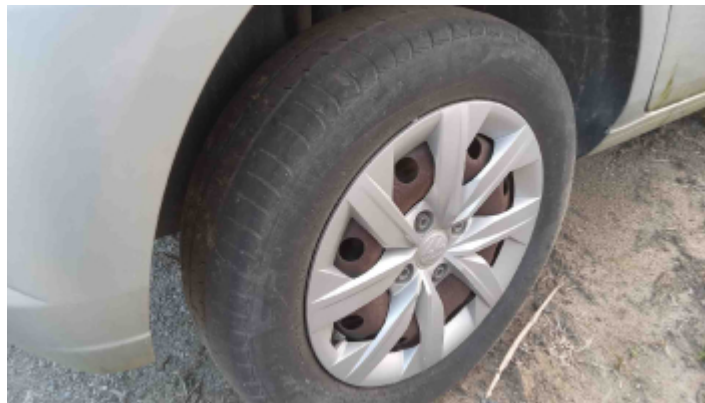
Foto Pneu Traseiro Direito

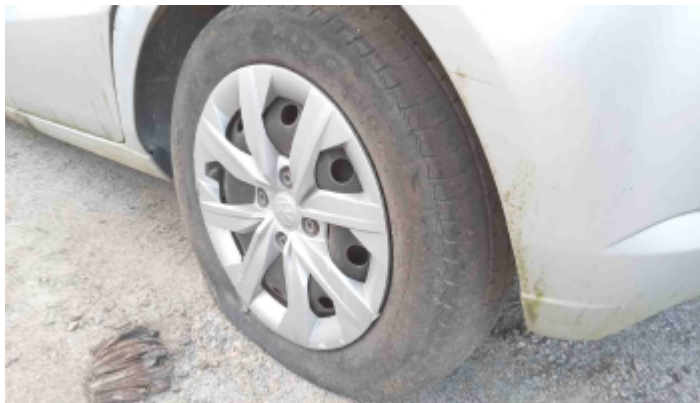
| Pneu Ruim | Sem Danos | Sem Danos | Com Danos | | |

Foto Pneu Traseiro Esquerdo

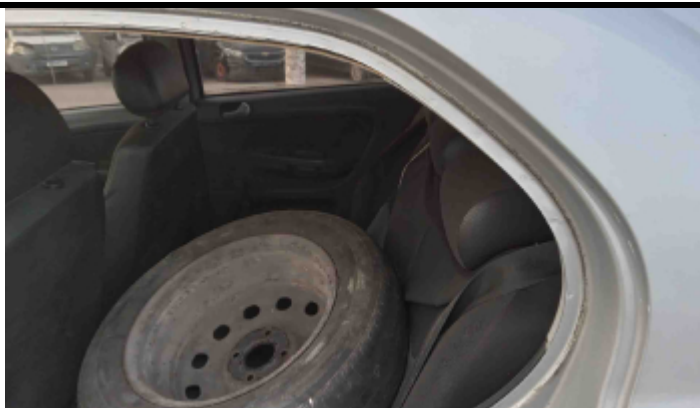
Foto Estrutura Coluna Traseira Esquerda

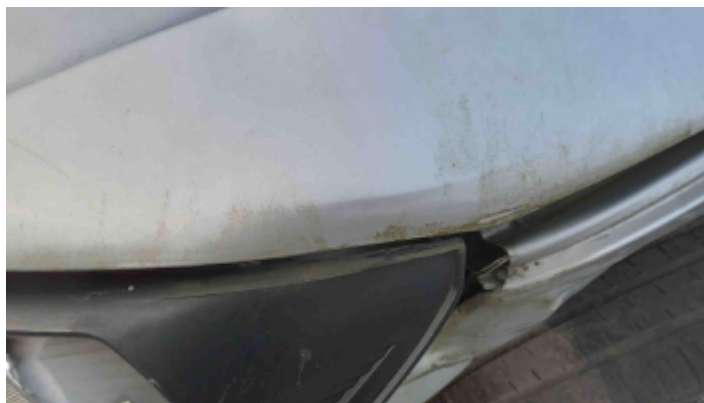
Foto Avaria Capô

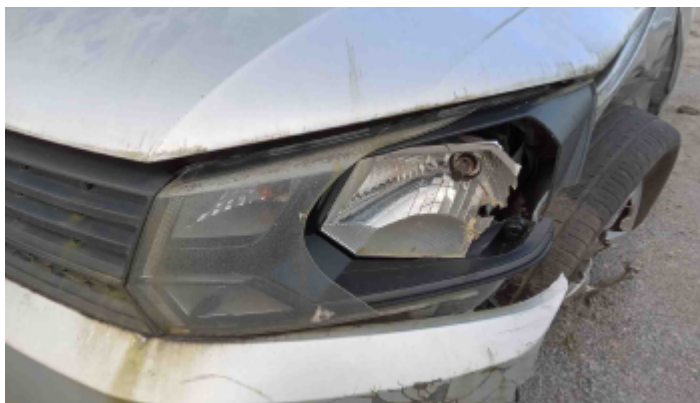
Foto Avaria Farol Esquerdo

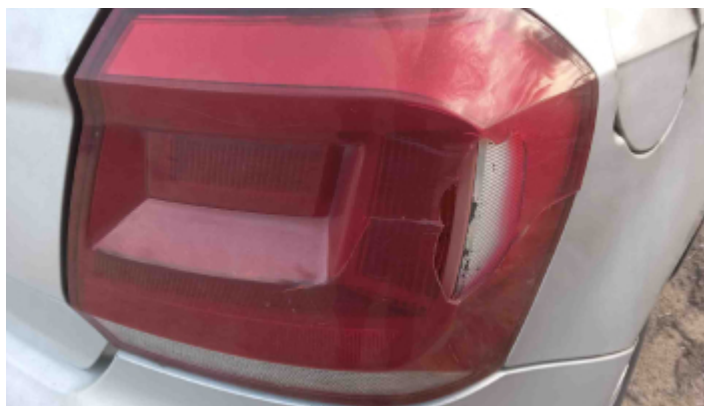
Foto Avaria Lanterna Direita

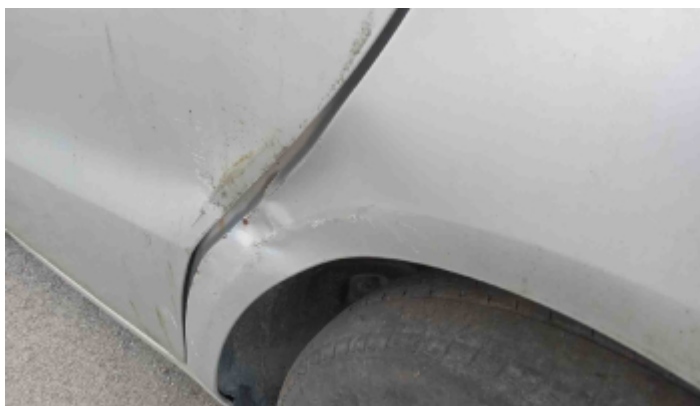
Foto Avaria Lateral Esquerda

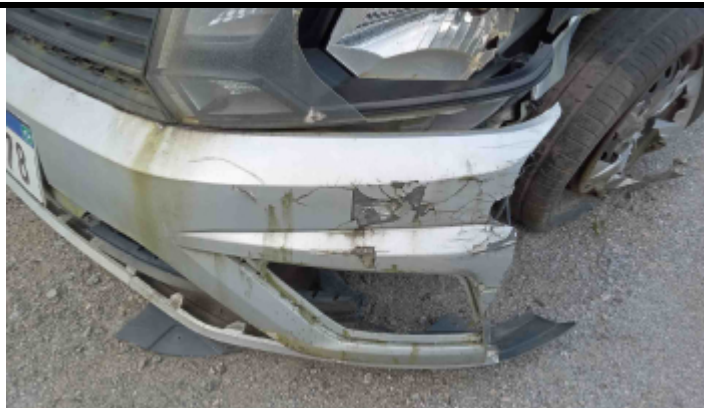
Foto Avaria Pára-Choque Dianteiro

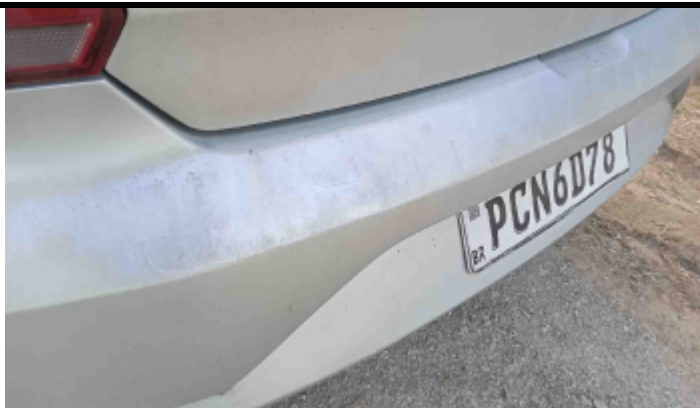
Foto Avaria Pára-Choque Traseiro

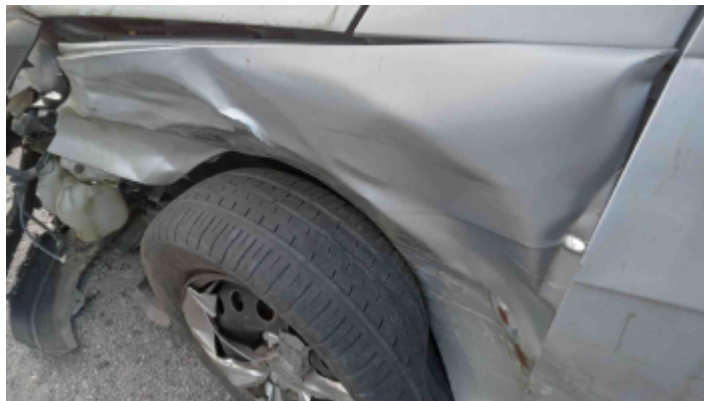
Foto Avaria Pára-Lama Esquerdo

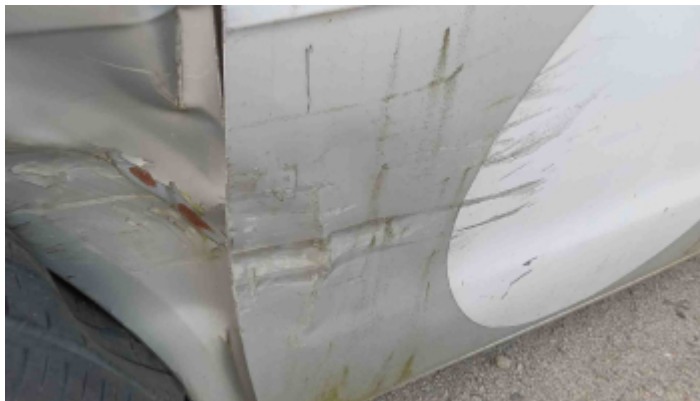
Foto Avaria Porta Esquerda Dianteira

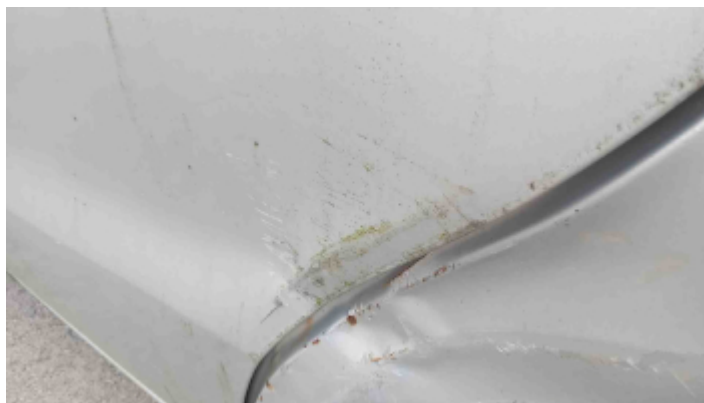
Foto Avaria Porta Esquerda Traseira

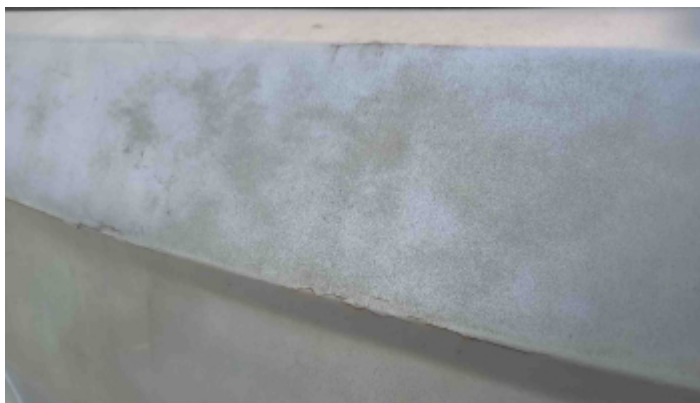
Foto Avaria Tampa do Porta Malas

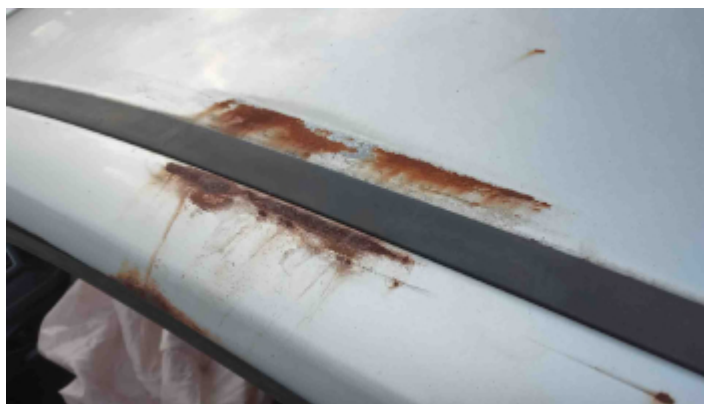
Foto Avaria Teto
