Cliente
BANCO BRADESCO FINANCIAMENTOS S

DADOS DO VEÍCULO

PLACA	CHASSI	CHASSI BIN	MARCA/MODELO	
			FORD KA FLEX	
ANO FABRICAÇÃO	ANO MODELO	MOTOR BIN	MOTOR OBSERVADO	COR
2011	2011			PRETA
COMBUSTÍVEL			KILOMETRAGEM	RENAVAM
ALCOOL/GASOLINA			INACESSÍVEL	
CIDADE VISTORIA	ESTADO VISTORIA	UF VISTORIA	PATIO VISTORIA	
GOIÂNIA	GO	GO

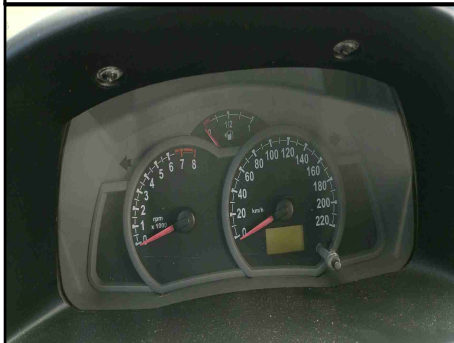
HODOMETRO INACESSÍVEL
CAIXAS DE AR - SOLEIRA DIREITA LEVES DANOS/REPAROS
CAIXAS DE AR - SOLEIRA ESQUERDA GRAVES DANOS/REPAROS
CAIXAS DE RODA TRASEIRA DIREITA GRAVES DANOS/REPAROS
CAIXAS DE RODA TRASEIRA ESQUERDA LEVES DANOS/REPAROS
LONGARINA DIANTEIRA DIREITA GRAVES DANOS/REPAROS
LONGARINA DIANTEIRA ESQUERDA GRAVES DANOS/REPAROS
PAINEL DIANTEIRO SUPERIOR GRAVES DANOS/REPAROS

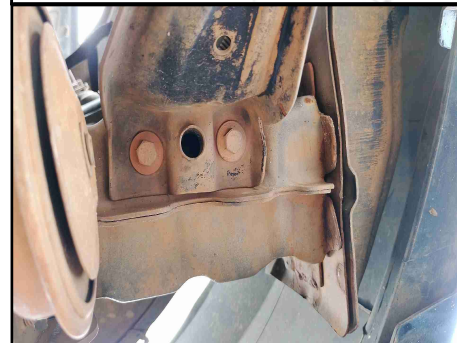
LONGARINA DIANTEIRA ESQUERDA

LONGARINA DIANTEIRA MOTORISTA	 	GRAVES DANOS/REPAROS
LONGARINA DIANTEIRA PASSAGEIRO	 	GRAVES DANOS/REPAROS
LONGARINA TRASEIRA MOTORISTA	 	
LONGARINA TRASEIRA PASSAGEIRO
