Cliente  
**BANCO BRADESCO FINANCIAMENTOS S.A.**

**DADOS DO VEÍCULO**

| ANO FABRICAÇÃO | ANO MODELO | MOTOR BIN | I/FIAT SIENA EL FLEX | |

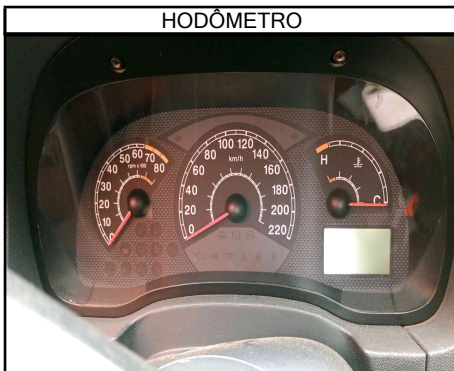
**CAIXA DE RODA DIANTEIRA ESQUERDA DANIFICADO(A) / ETIQUETA ETA COMPARTIMENTO MOTOR AUSENTE / HODÔMETRO INACESSÍVEL / LONGARINA DIANTEIRA ESQUERDA DANIFICADO(A) / PAINEL DIANTEIRO SUPERIOR DANIFICADO(A)**

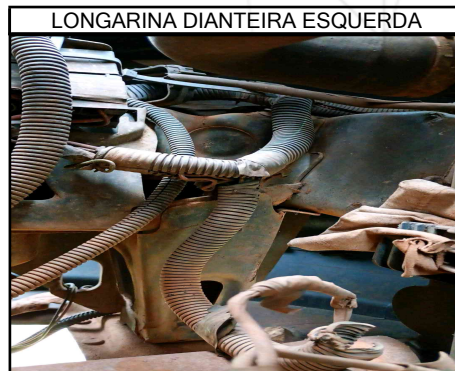
| LONGARINA DIANTEIRA ESQUERDA | | <b>DANIFICADO(A)</b> |

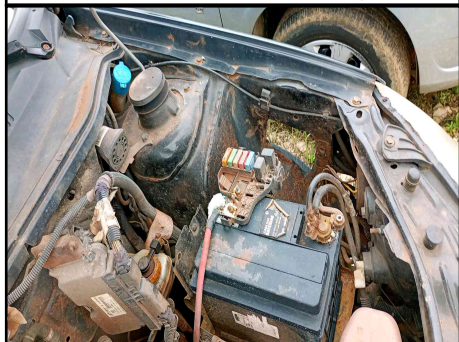
| CAIXA DE RODA DIANTEIRA ESQUERDA | | DANIFICADO(A) |

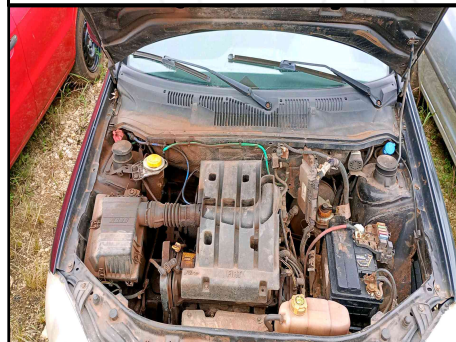
| PAINEL DIANTEIRO SUPERIOR | | DANIFICADO(A) |

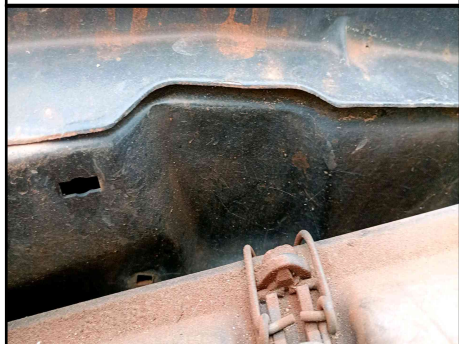
ETIQUETA ETA COMPARTIMENTO MOTOR

| ETIQUETA ETA DO MOTOR | | <b>AUSENTE</b> |

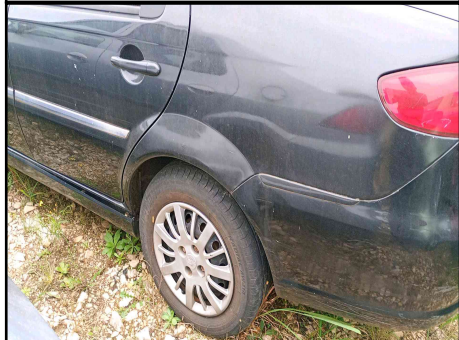
**CAIXA DE RODA TRASEIRA ESQUERDA**

| CAIXA DE RODA TRASEIRA ESQUERDA | | DANIFICADO(A) |
