I - Dados do Veículo

Placa: SNZ5H05 Marca: YAMAHA Modelo: YZF (R15 155 ABS) Cód. Molicar: 05308601-6  
Chassi: 9C6RG8310R0002829 Motor: G3T9E-002842 Cor: Azul Portas: Ano/Modelo: 2024 / 2024  
Chassi BIN: 9C6RG8310R0002829 Motor BIN: G3T9E-002842 Cor BIN: AZUL Combustível BIN: GASOLINA  
Câmbio: MANUAL Combustível: Gasolina Renavam: 01389884446 KM: 17861 Cód. Fipe: 827129-1

VIII - Comentários

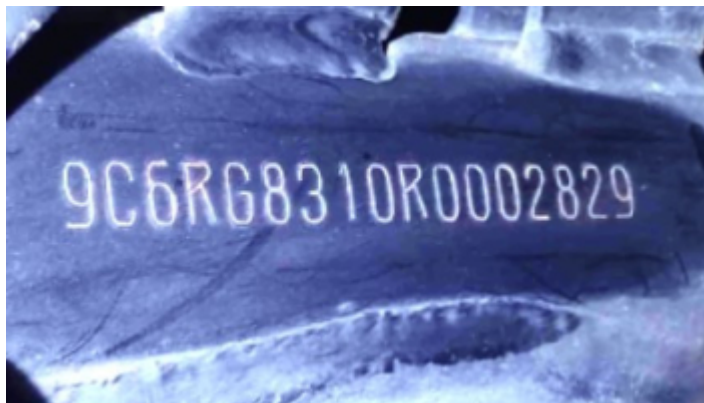
1.2.1 - Dentro dos padrões habituais do fabricante, não apresentando anormalidade.

Foto da gravação do chassi : 9C6RG8310R0002829

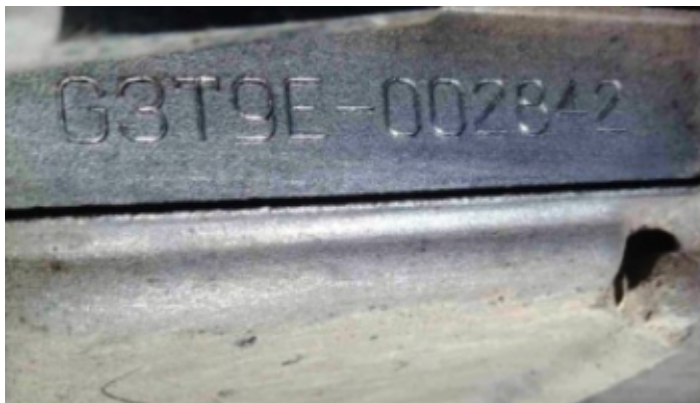
4.2.1 - Dentro dos padrões habituais do fabricante, não apresentando anormalidade.

Foto do número do motor : G3T9E-002842

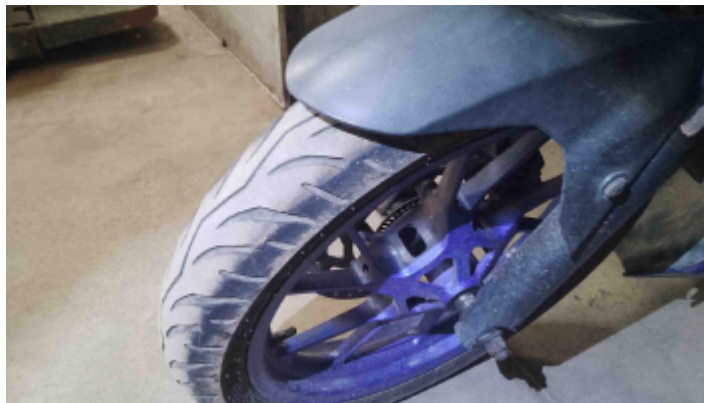
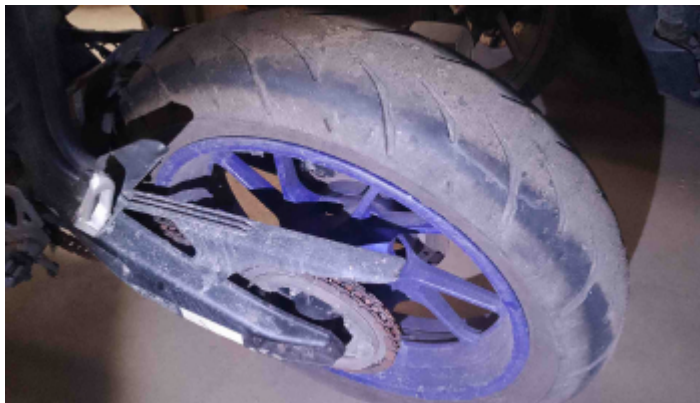
Pneus

RETROVISOR DIREITO FALTA, CARENAGENS FRONTAL, LATERAIS DIREITA E ESQUERDA RALADAS.  
PROTECTOR DO ESCAPAMENTO QUEBRADO E PNEU TRASEIRO SEM FRISOS.

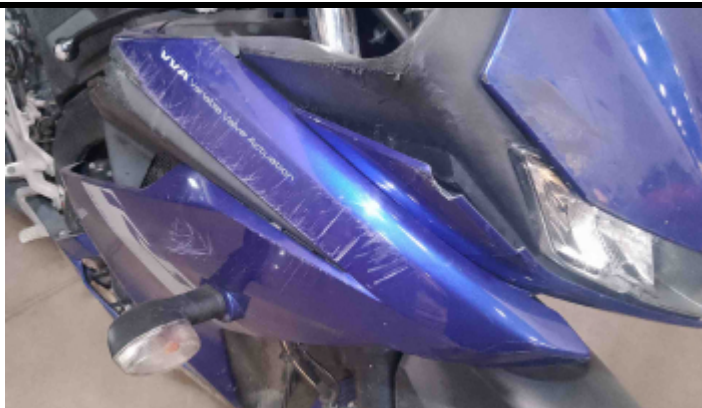
Foto Avaria Carenagem Direita

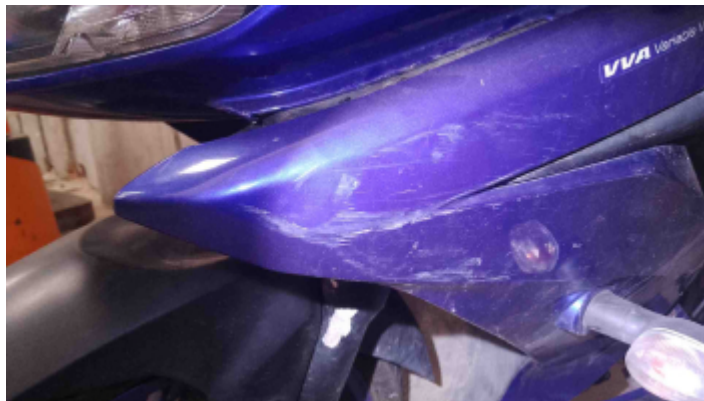
Foto Avaria Carenagem Esquerda

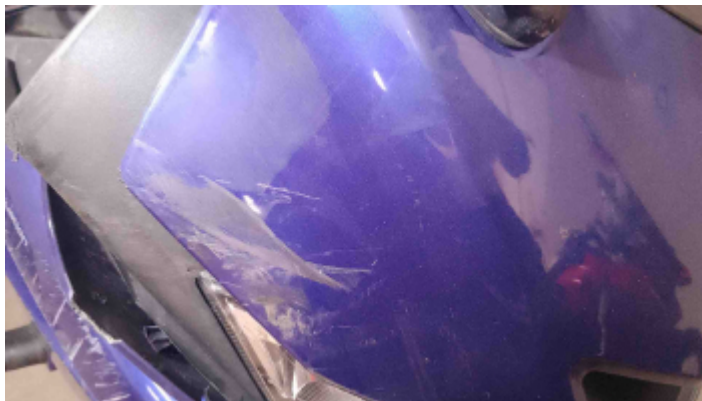
Foto Avaria Carenagem Frontal

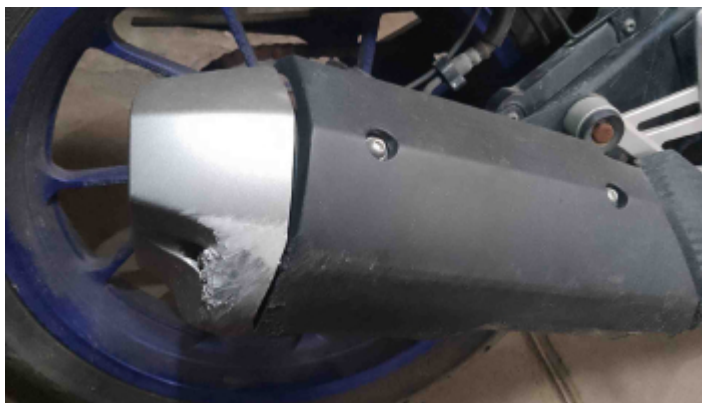
Foto Avaria Escapamento
