**BANCO ITAÚ**  
PLENAVER VISTORIA VEICULAR  
CNPJ: 22.749.502/0001-52  
(11) 5031-4102

Estado: Amazonas Código MOLICAR: 01001854-2 CITROEN C3 TENDANCE 1.5 8V 4p Eta./Gas. Ano Fabricação: 2013 Ano Modelo: 2013  
Passageiros: 5 Peso em ordem de marcha(kg): 1110 Potência Máxima: 89 CV

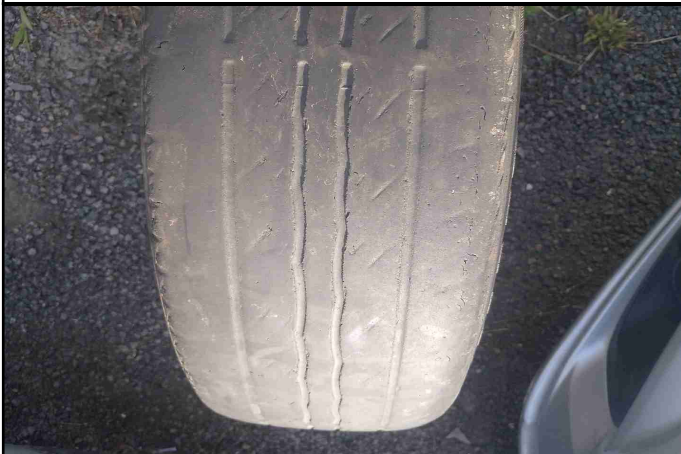
PNEU ESTEPE

| <b>PNEU ESTEPE</b> | Necessário a Troca |

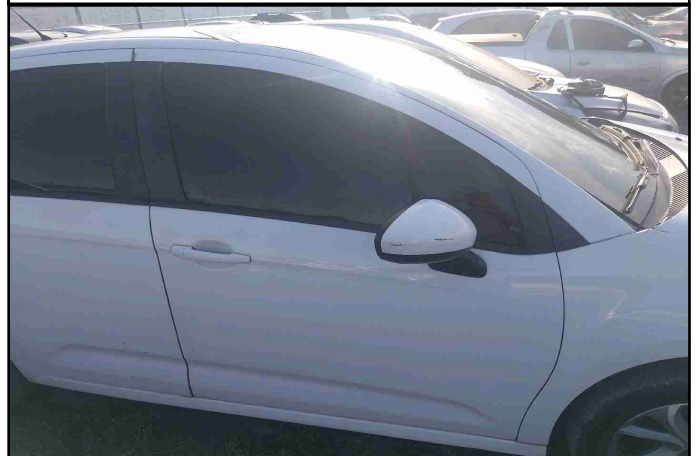
| PORTA DIANTEIRA DIREITA | Danificado Reparável |

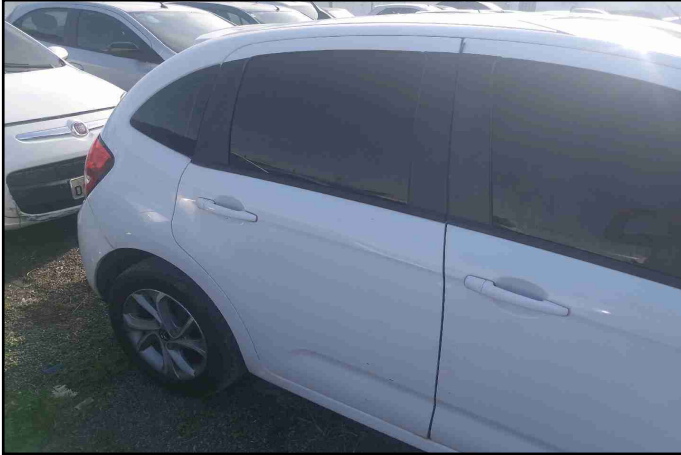
| PORTA TRASEIRA DIREITA | Danificado Reparável |

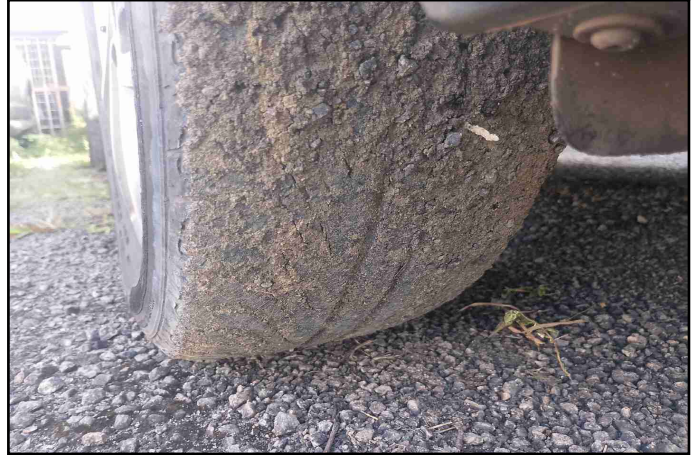
| PNEU DIANTEIRO DIREITO | Necessário a Troca |

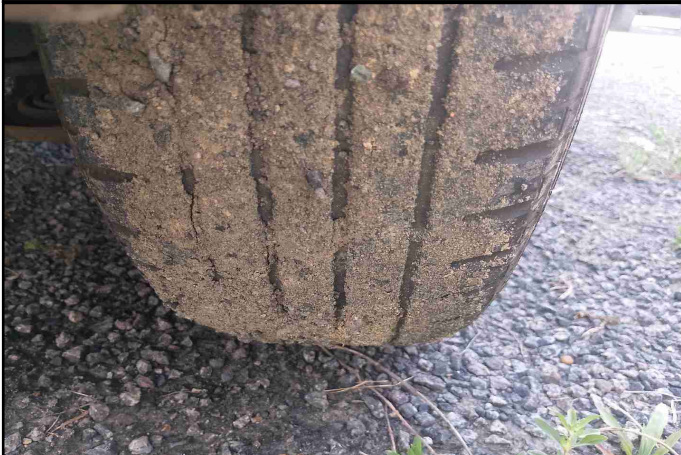
| PNEU TRASEIRO DIREITO | Meia-Vida |

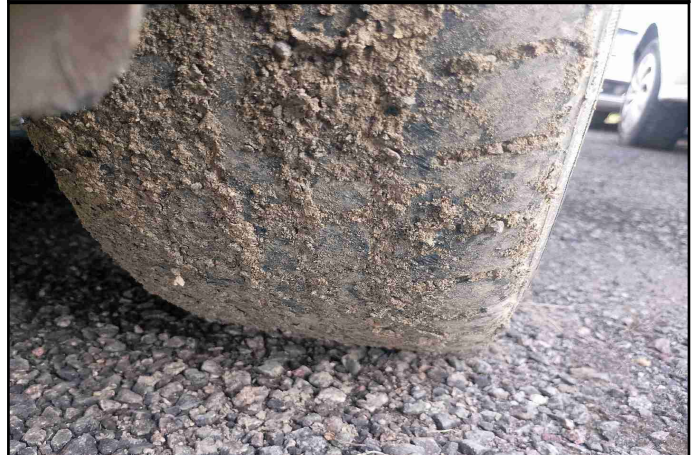
| PNEU DIANTEIRO ESQUERDO | Meia-Vida |

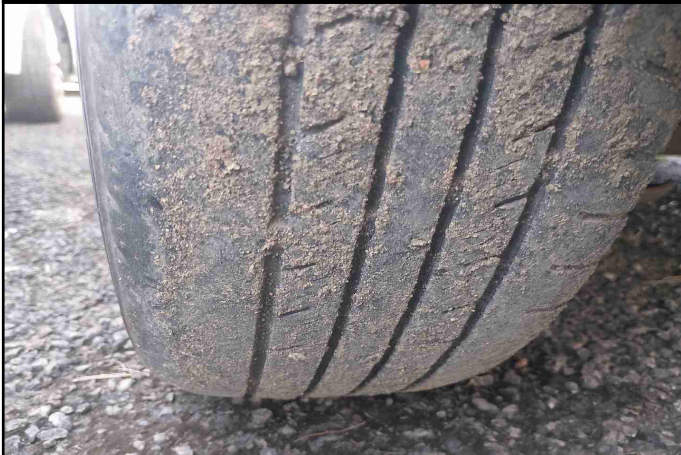
| PNEU TRASEIRO ESQUERDO | Necessário a Troca |
