Cliente  
**CARBUY AUTOMOTIVE BUSINESS LTDA**

**DADOS DO VEÍCULO**

| | | | <b>RENAULT CLIO</b> | |

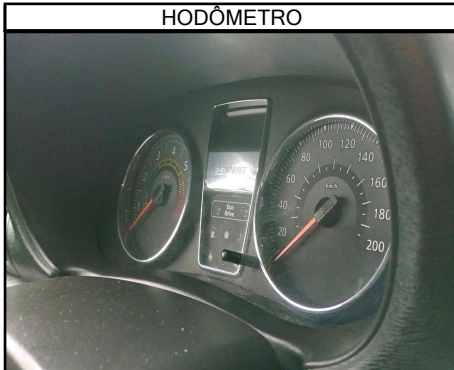
HODÔMETRO

**GRAVAÇÃO VIDRO DIANTEIRO DIREITO REMARCADO**  
**HODÔMETRO INACESSÍVEL**  
**CAIXA DE AR/ SOLEIRA ESQUERDA DANIFICADO(A)**  
**CAIXA DE RODA TRASEIRA DIREITA DANIFICADO(A)**

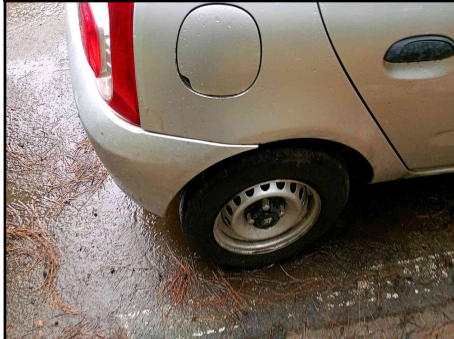
| CAIXA DE RODA TRASEIRA DIREITA | | DANIFICADO(A) |

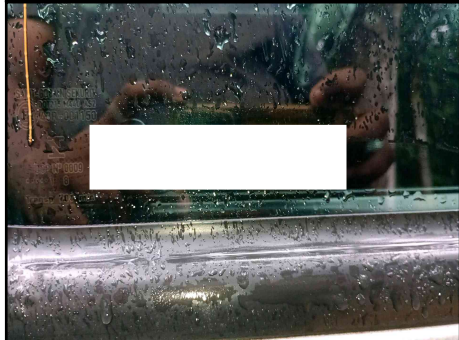
GRAVAÇÃO VIDRO DIANTEIRO DIREITO

| GRAVAÇÃO DO VIDRO DIANTEIRO DIREITO | | <b>REMARCATO</b> |

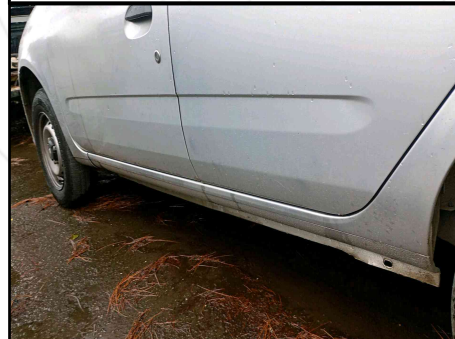
CAIXA DE AR/ SOLEIRA ESQUERDA

| CAIXA DE AR ESQUERDA | | DANIFICADO(A) |
