Cliente  
**CARBUY AUTOMOTIVE BUSINESS LTDA**

**DADOS DO VEÍCULO**

| PLACA | CHASSI | CHASSI BIN | MARCA/MODELO | |
|---|---|---|---|---|
| | | | <b>RE METEOR E</b> | |

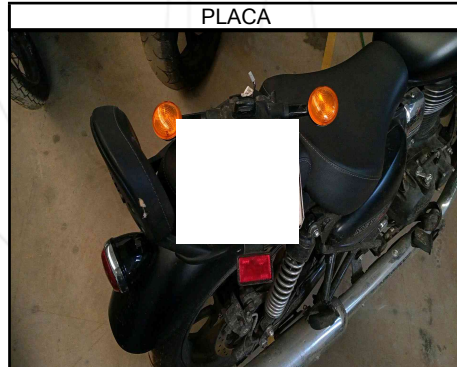
| CONDIÇÃO DA PLACA | | DANIFICADA |

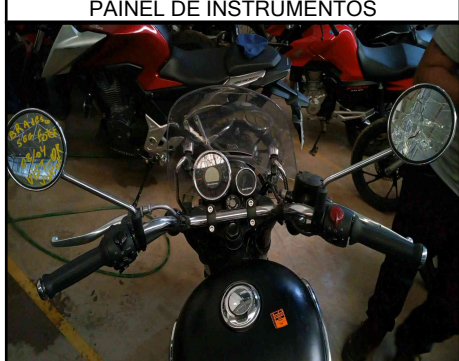
PAINEL DE INSTRUMENTOS

**HODÔMETRO INACESSÍVEL**  
**CARENAGEM DIANTEIRA DIREITA DANIFICADO(A)**  
**FAROL/BLOCO ÓPTICO DANIFICADO(A)**  
**LATERAL DIREITA DANIFICADO(A)**  
**PAINEL DE INSTRUMENTOS DANIFICADO(A)**  
**TANQUE DANIFICADO(A)**

| PAINEL | | DANIFICADO(A) |

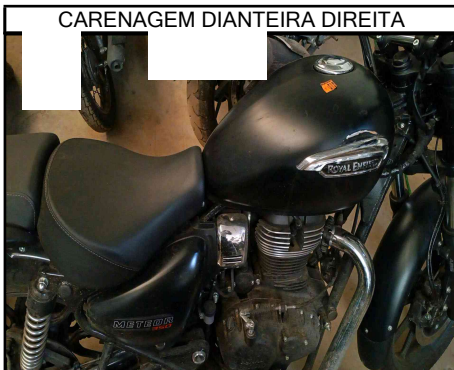
CARENAGEM DIANTEIRA DIREITA

| CARENAGEM DIREITA | | DANIFICADO(A) |

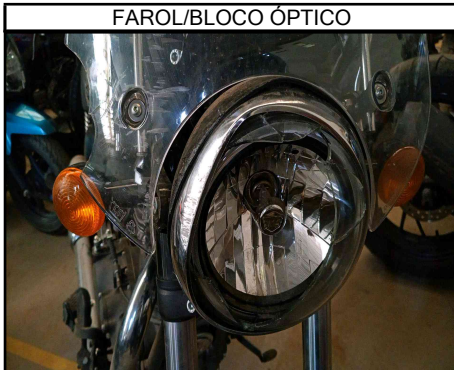
FAROL/BLOCO ÓPTICO

| FAROL / BLOCO ÓPTICO | | DANIFICADO(A) |

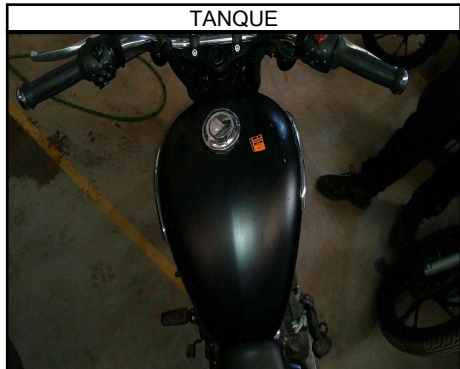
| TANQUE | | DANIFICADO(A) |
