Cliente  
**VIP LEILÕES GESTÃO E LOGÍSTICA**

| <b>PLP1E72</b> | <b>9882261J5KKC52540</b> | <b>9882261J5KKC52540</b> | <b>FIAT/TORO RANCH AT D4</b> | |
| <b>2019</b> | <b>2019</b> | <b>552616748717147</b> | <b>552616748717147</b> | <b>BRANCA</b> |
| <b>CAMAÇARI</b> | <b>BA</b> | <b>BA</b> | <b>VIP CAMAÇARI - BA</b> | |

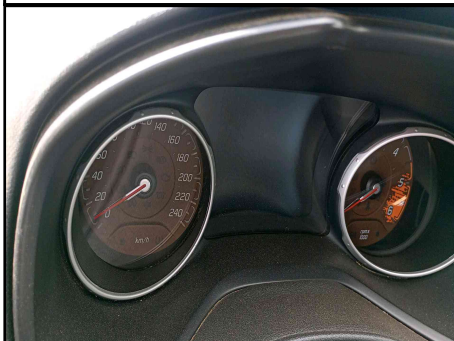
HODÔMETRO

| <b>DIESEL</b> | | | <b>INACESSÍVEL</b> | <b>01186803093</b> |

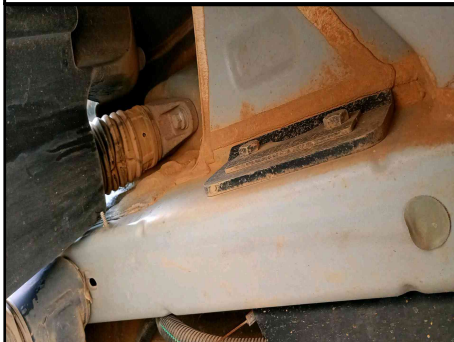
**CAIXA DE AR/ SOLEIRA ESQUERDA DANIFICADO(A) / CAIXA DE RODA DIANTEIRA ESQUERDA DANIFICADO(A) / CAIXA DE RODA TRASEIRA ESQUERDA DANIFICADO(A) / COLUNA A ESQUERDA DANIFICADO(A) / HODÔMETRO INACESSÍVEL / LONGARINA AVARIADA-PERFURADA PARA INSTALAR ENGATE**

| LONGARINA TRASEIRA ESQUERDA | | DANIFICADO |

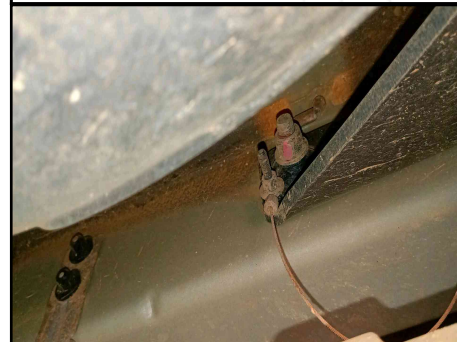
| LONGARINA TRASEIRA DIREITA | | DANIFICADO |

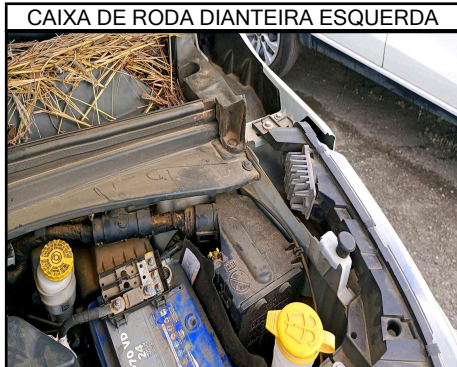
| CAIXA DE RODA DIANTEIRA ESQUERDA | | DANIFICADO(A) |

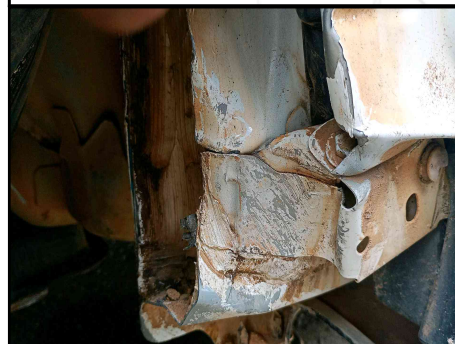
| COLUNA A ESQUERDA | | DANIFICADO(A) |

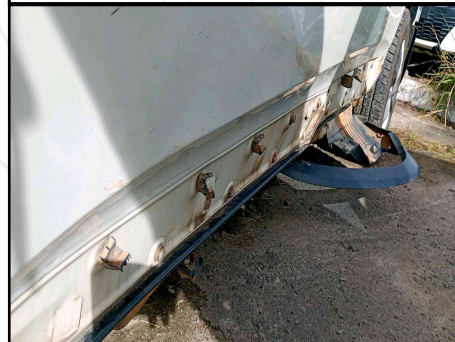
CAIXA DE AR/ SOLEIRA ESQUERDA

| CAIXA DE AR ESQUERDA | | DANIFICADO(A) |

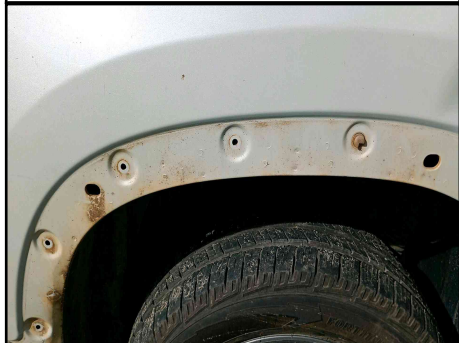
| CAIXA DE RODA TRASEIRA ESQUERDA | | DANIFICADO(A) |
